Mestská časť Bratislava – Vrakuňa

Audit

detských ihrísk

Aktualizácia: marec 2020

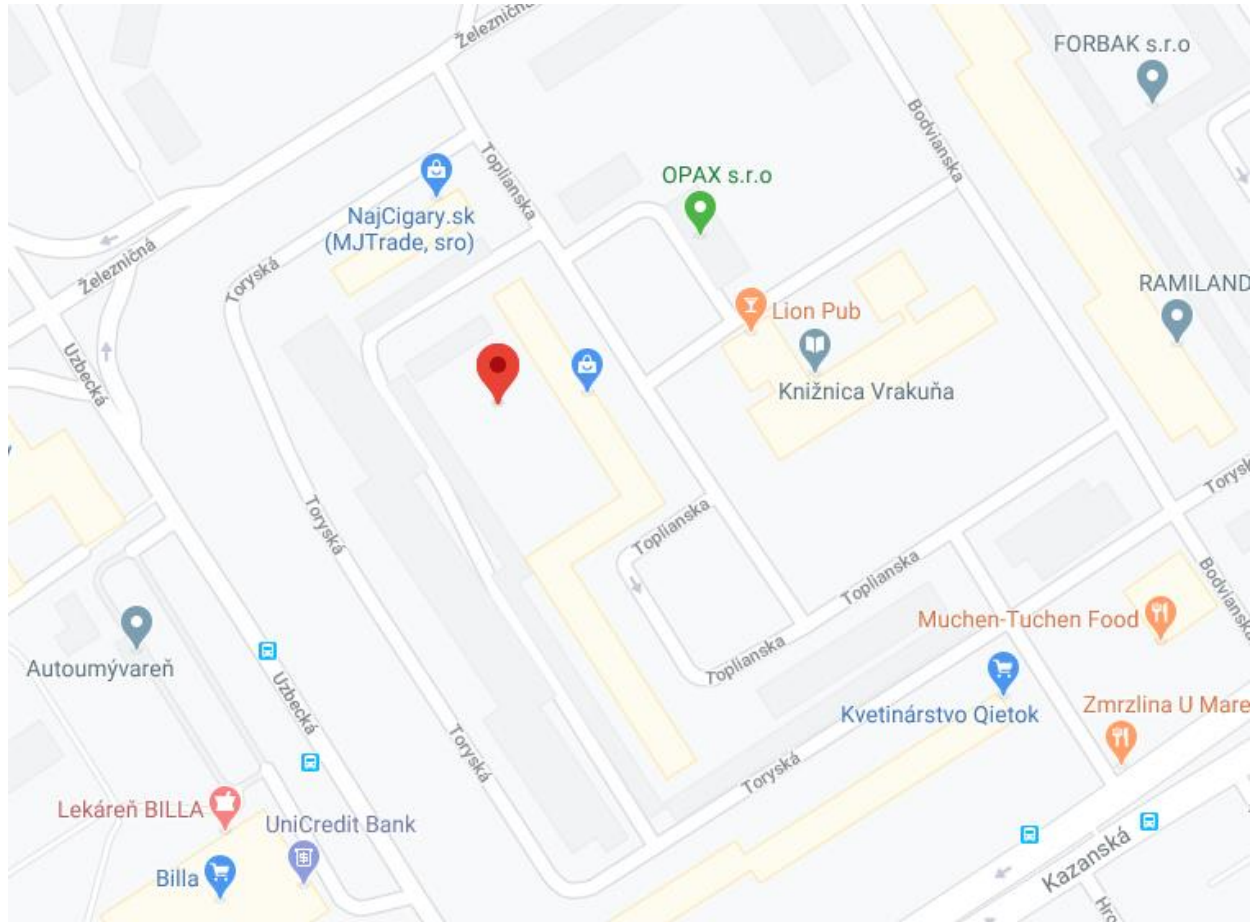
Toryská – Toplianska

Aktuálny stav: Železné hracie prvky sú osadené v rozpore so súčasnou technickou normou. Závesné hojdačky majú nedostatočnú dopadovú plochu a nevhodne umiestnené oplotenie. Poškodený sedák baby hojdačky. Pružinové hracie prvky sú osadené v asfalte, potrebné riešiť dopadovú plochu. Doplnky detského ihriska (oplotenie) je značne poškodené.

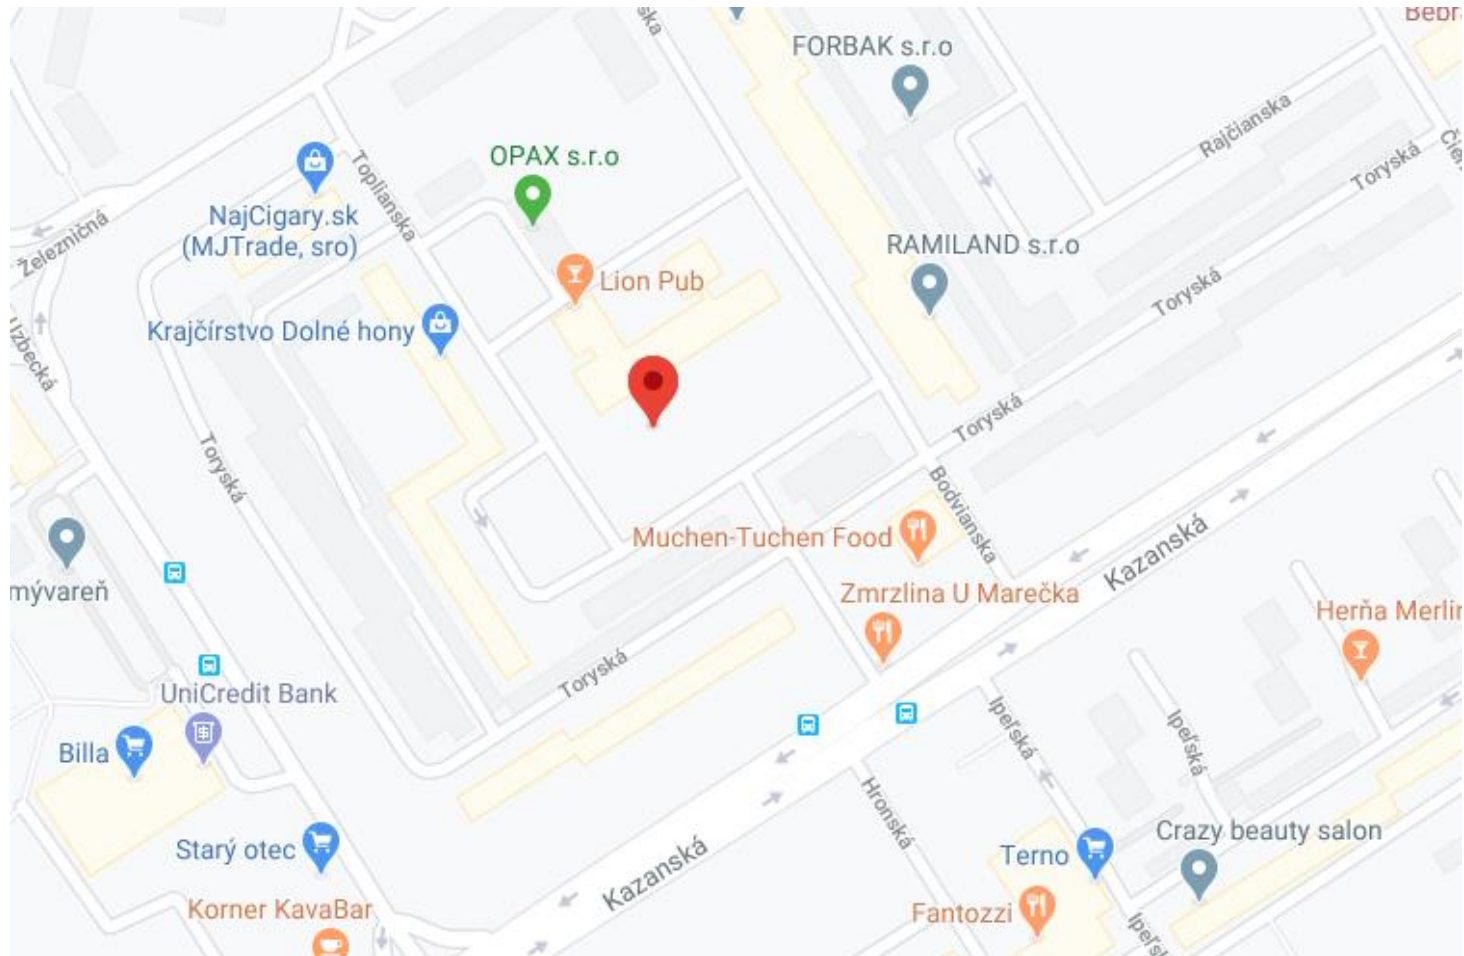
Toplianska 5

Aktuálny stav: Vahadlové hojdačky majú poškodený povrchový náter a poškodený sedák. Žltá závesná hojdačka má nedostatočnú dopadovú plochu, sedáky na hojdačkách sú umiestnené v nedostatočnej výške. Záves červenej hojdačky umiestniť do stredu nosníkov u oboch konštrukcií, v jednom prípade vymeniť hojdačku. Zle osadená a inštalovaná šmýkalka v pieskovisku.

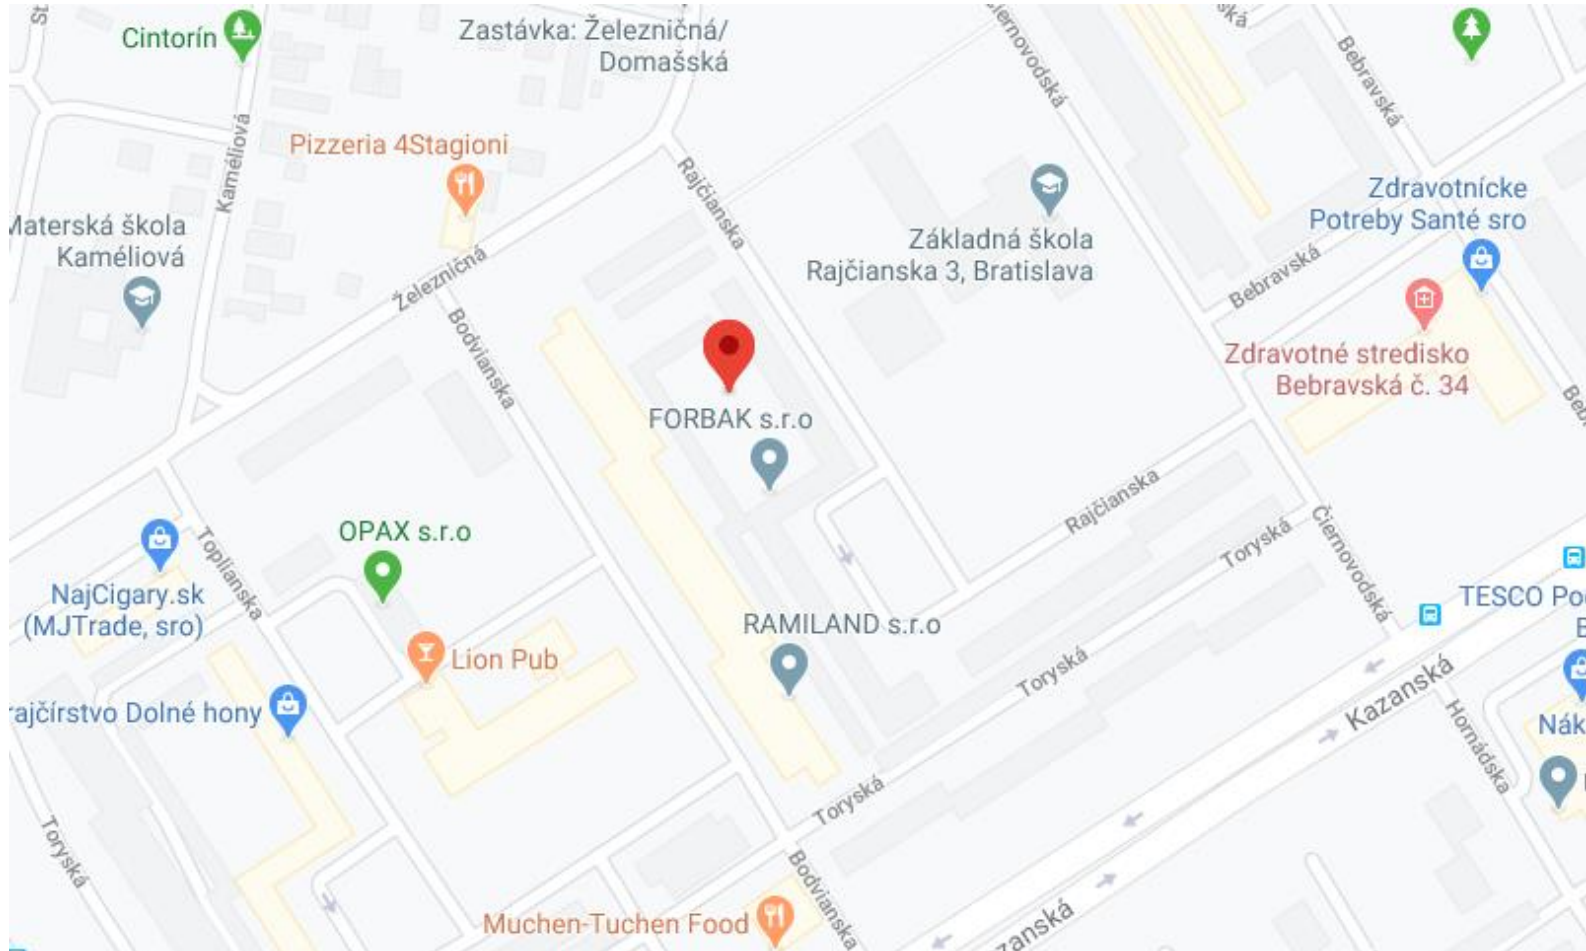
Rajčianska - vnútroblok

Aktuálny stav: Železné hracie prvky sú osadené v rozpore so súčasnou technickou normou. Závesné hojdačky majú nedostatočný rozmer dopadovej plochy a zlé umiestnenie oplotenia. Veľký modro-oranžový hrací prvok má miestami vydratú dopadovú plochu a nie sú zatravnené základy herného prvku.

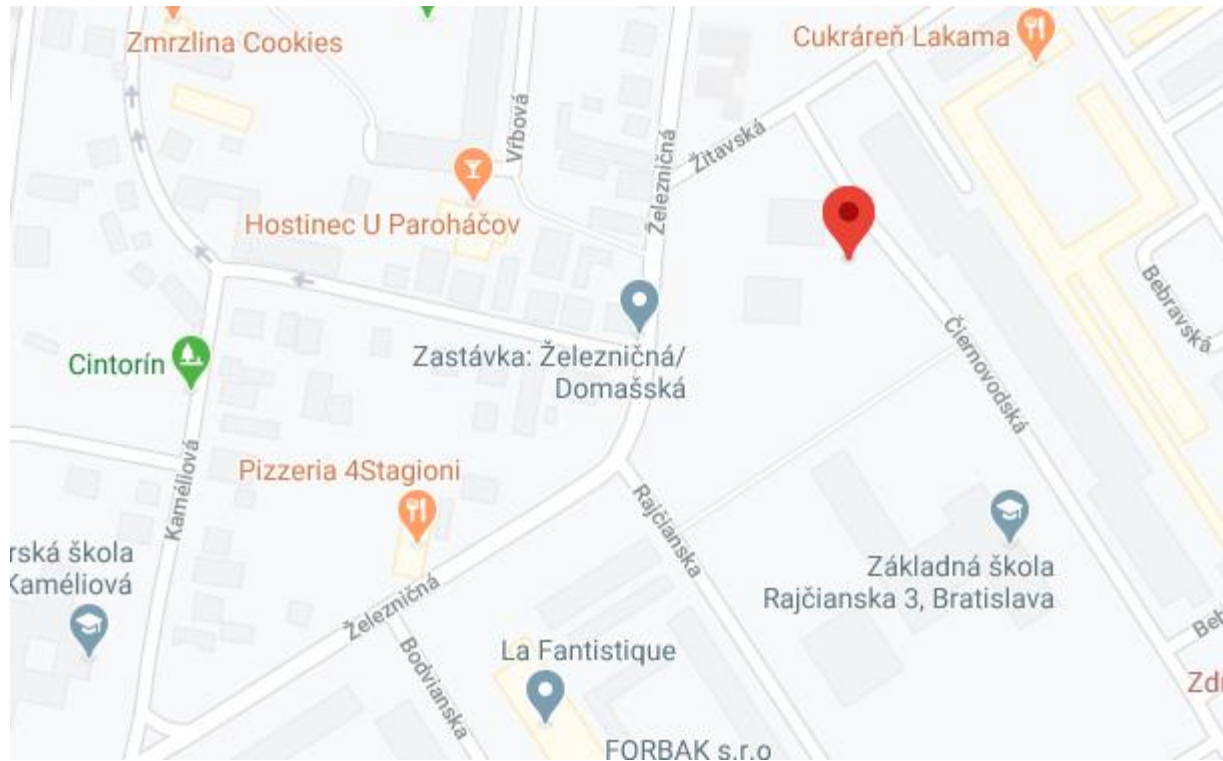
Čiernovodská 4 - vežiak

Aktuálny stav: Zlý technický stav konštrukcie šmykľavky, železné hracie prvky sú osadené v rozpore so súčasnou technickou normou. Pružinový kôň má vydretú dopadovú plochu, má poškodený náter a krytky šróbenia.

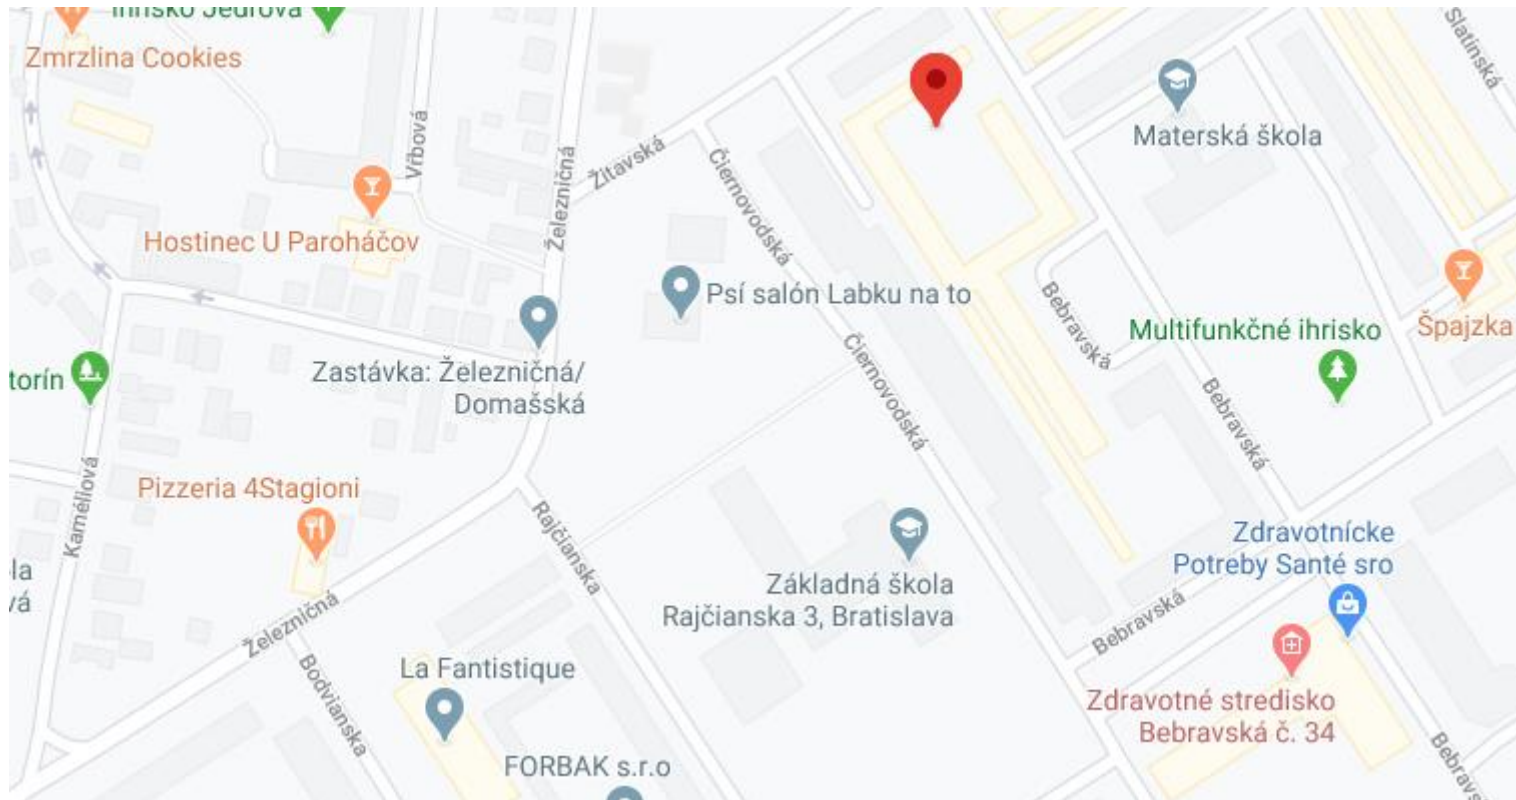
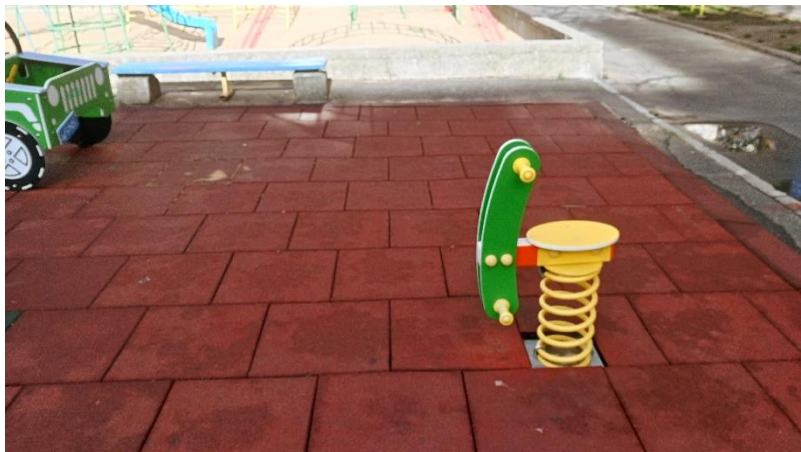
Bebravská 2

Aktuálny stav: Závesné hojdačky nemajú dostatočne veľkú dopadovú plochu so zle umiestneným oplatením, sedáky na hojdačkách sú umiestnené v nedostatočnej výške. Pôvodné železné prvky nespĺňajú súčasné normy. Laminátová konštrukcia a nástupná plocha šmykľavky je poškodená. Je potrebná bežná údržba nových hracích prvkov (uvoľnený volant na autíčku).

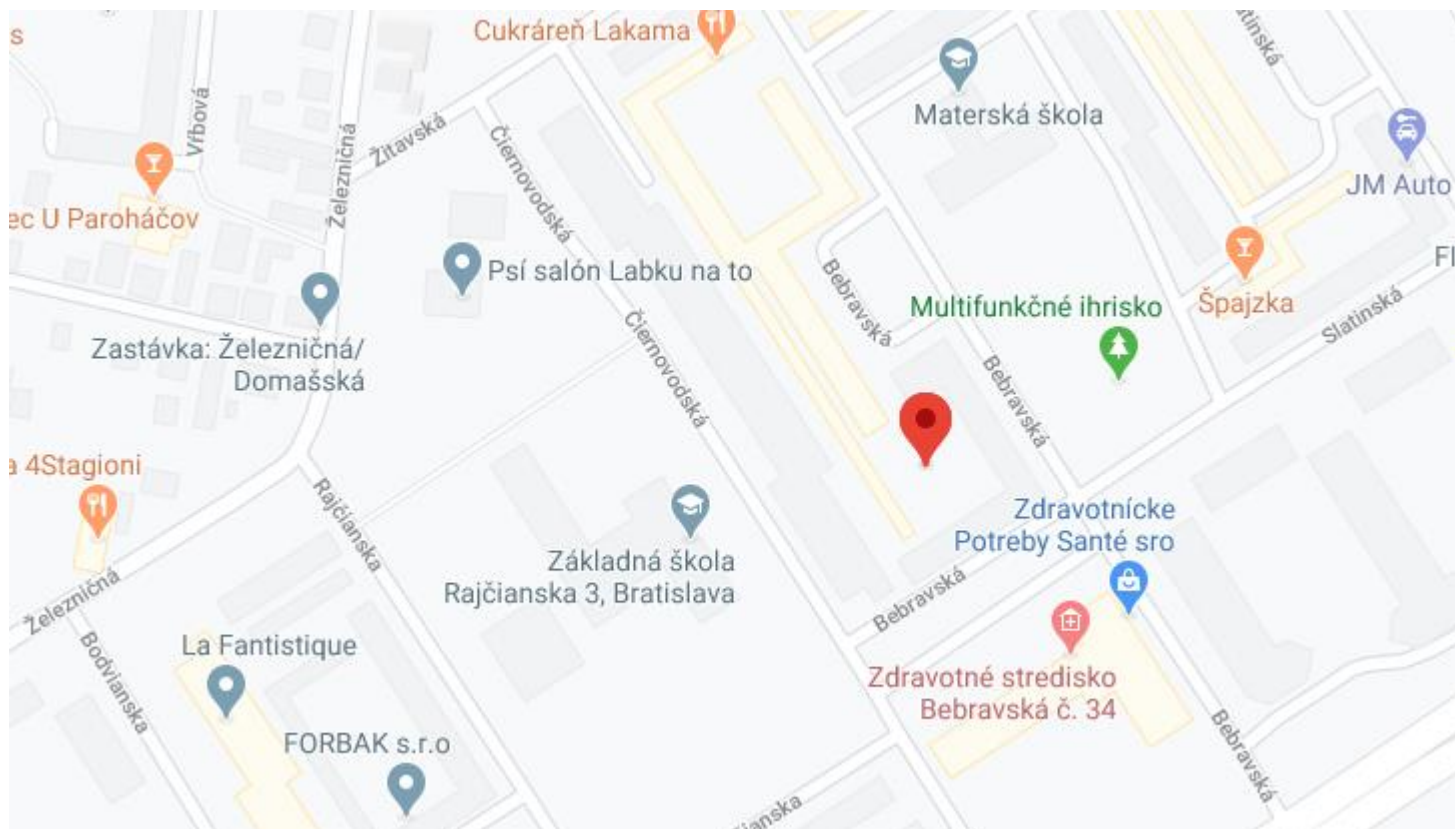
Bebravská 14 - 26

Aktuálny stav: Vahadlové hojdačky nie sú prevádzky schopné. Pôvodné železné herné prvky nespĺňajú súčasné technické normy. Závesné hojdačky nemajú dostatočne veľkú dopadovú plochu so zle umiestneným oplotením, poškodené sedáky na hojdačkách.

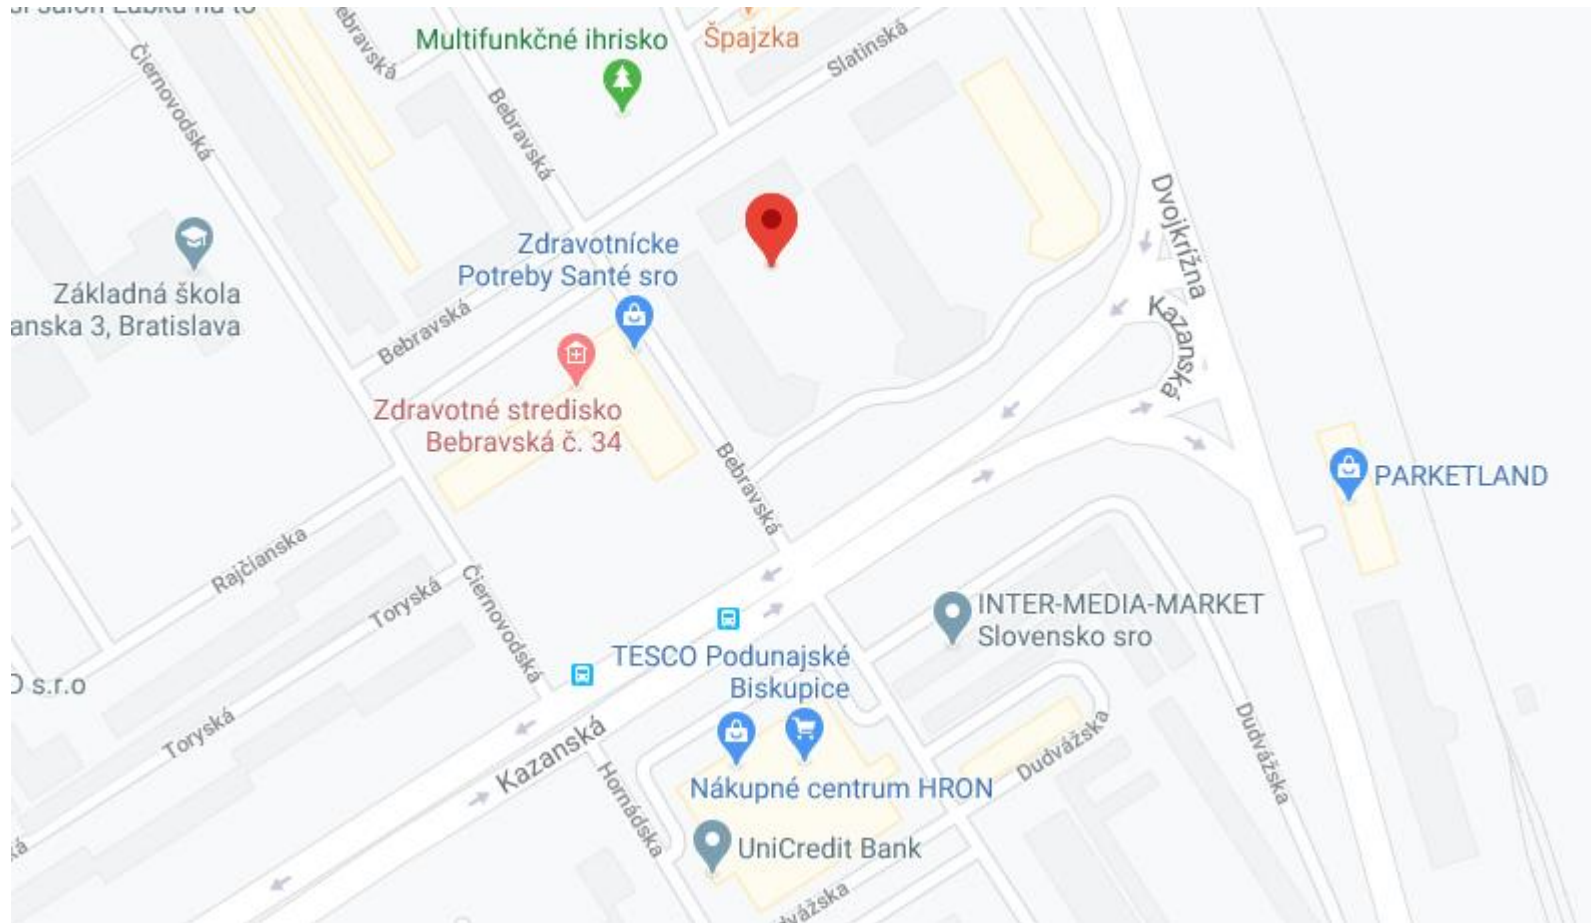
Bebravská - Slatinská

Aktuálny stav: Hojdačka v betónovom oplotení nemá dostatočný rozmer ani hrúbku dopadovej plochy. Vahadlové hojdačky majú vydratú dopadovú plochu, poškodený náter a je potrebné vytvoriť priestor (orezanie konárov). Veľká hracia konštrukcia si vyžaduje nový ochranný náter, novú laminátovú konštrukciu a vybudovanie dostatočne veľkej dopadovej plochy.

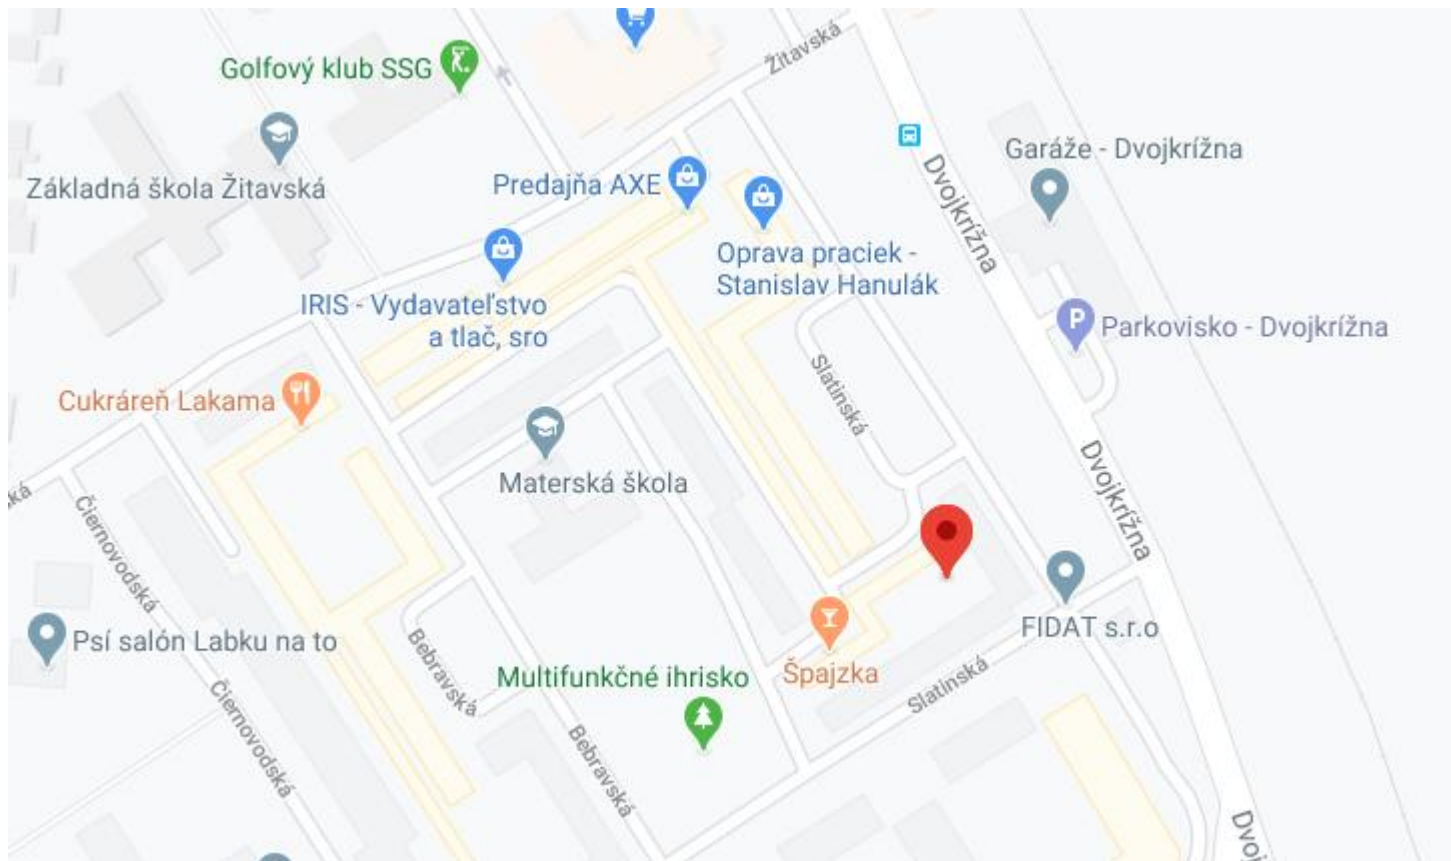
Slatinská 20 - 24

Aktuálny stav: Zlý technický stav vahadlovej hojdačky, žiadne ďalšie hracie prvky sa tu nenachádzajú. Odporúčanie - prvky demontovať.

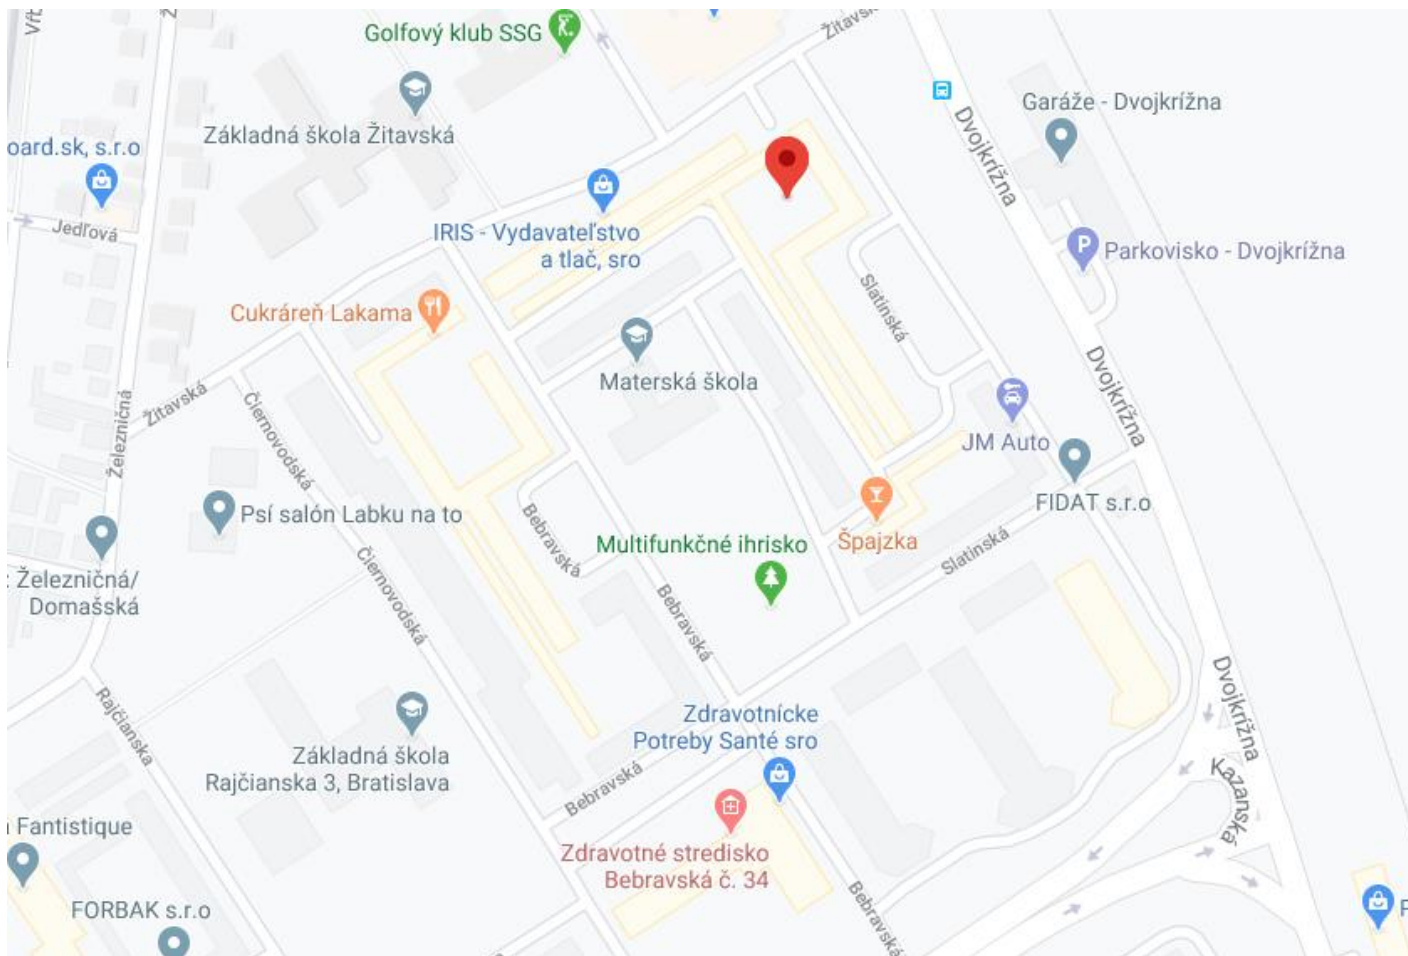
Slatinská 2-6 - Žitavská

Aktuálny stav: Pôvodné železné herné prvky nespĺňajú súčasné technické normy. Závesné hojdačky nemajú dostatočne veľkú dopadovú plochu so zle umiestneným oplotením (prasknutý sedák, nesprávne zavesenie sedákov).

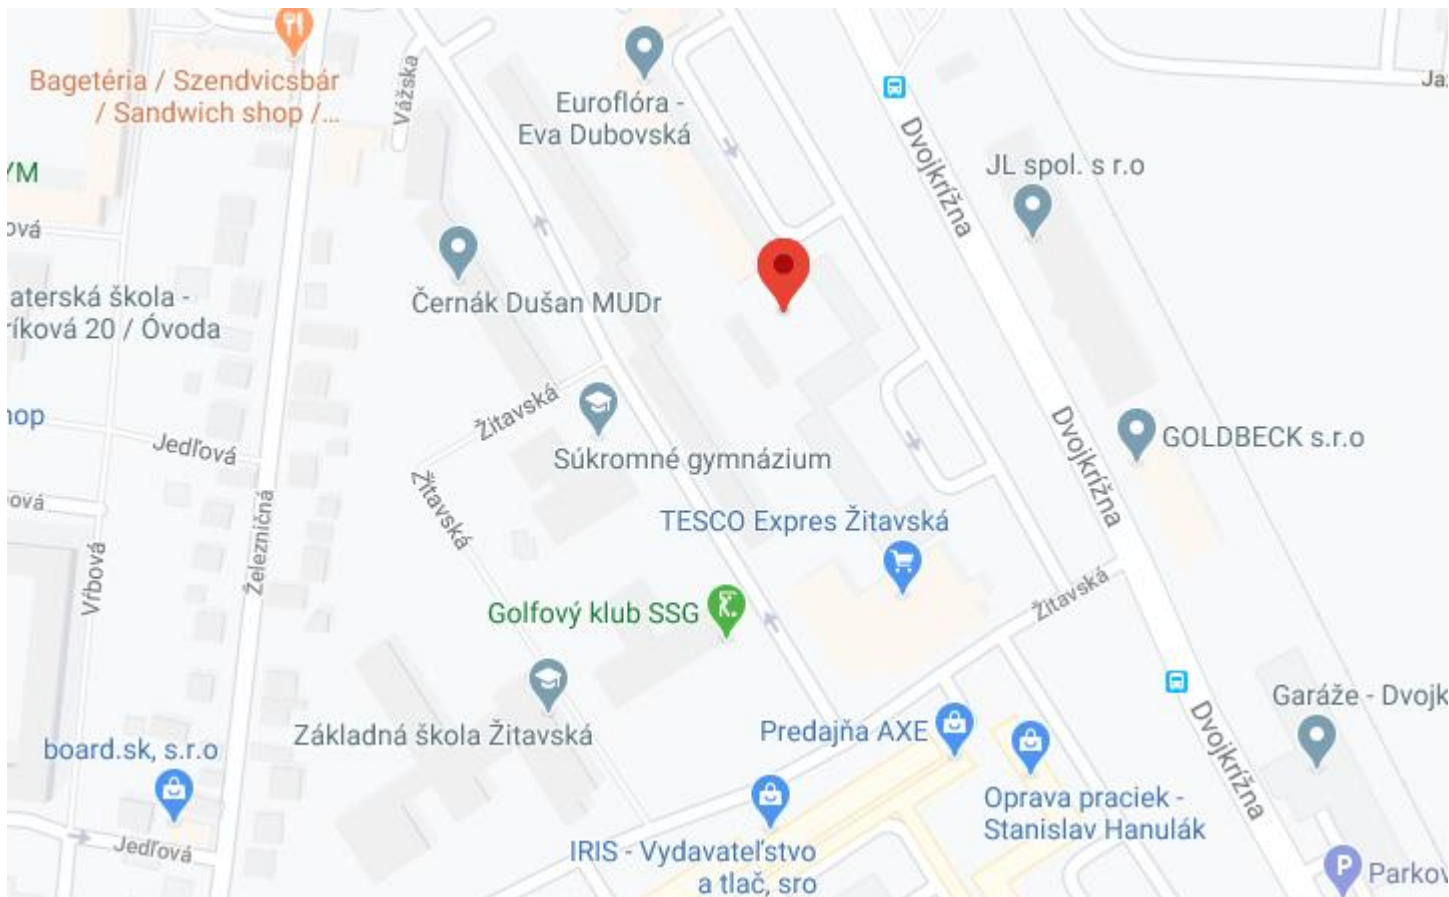
Čiližská 26

Aktuálny stav: Ani jeden z hracích prvkov nie je v súlade so súčasnou technickou normou s ohľadom na dopadovú plochu. Odporúčanie – demontáž herných prvkov. Netýka sa to váhadlových hojdačiek.

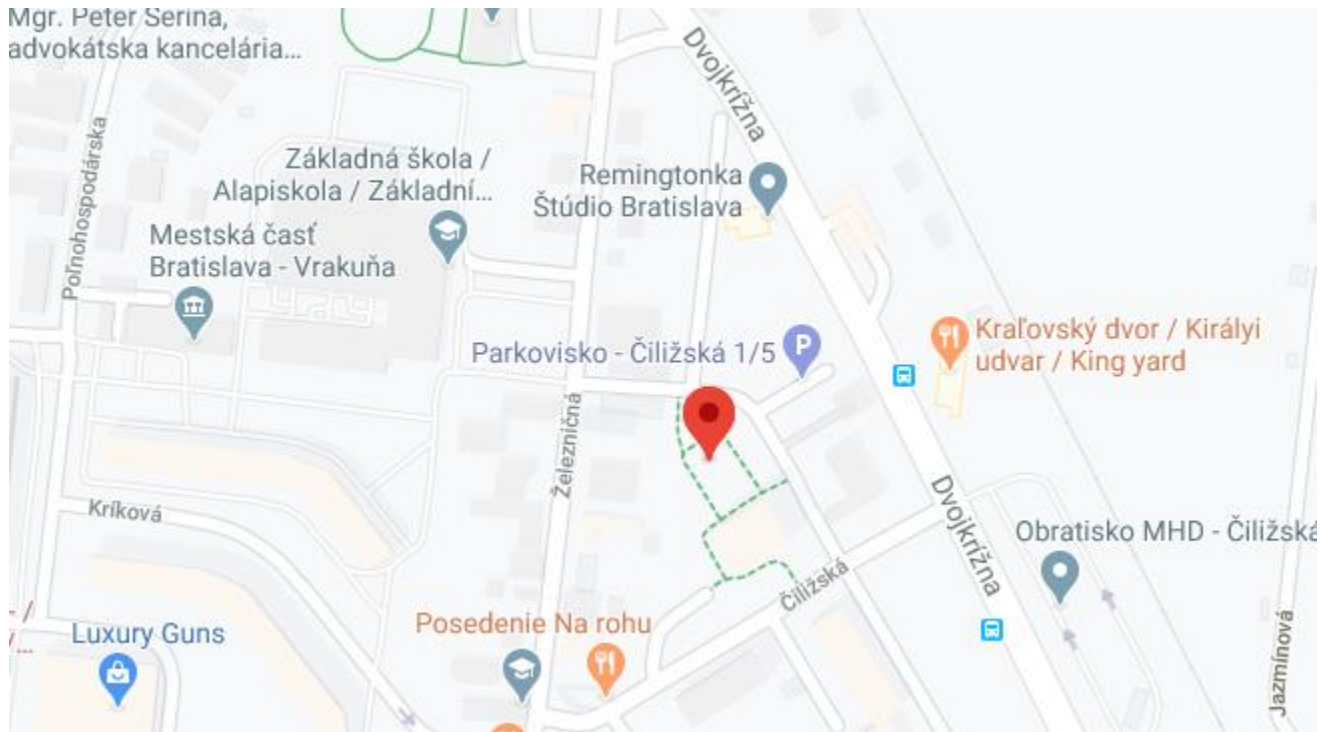
Čiližská 1

Aktuálny stav: Pôvodné železné herné prvky nespĺňajú súčasné technické normy. Závesné hojdačky nemajú dostatočne veľkú dopadovú plochu so zle umiestneným oplotením. Doplniť dopadovú plochu v priestore šmyklávky a poškodenú laminátovú konštrukciu šmyklávky.

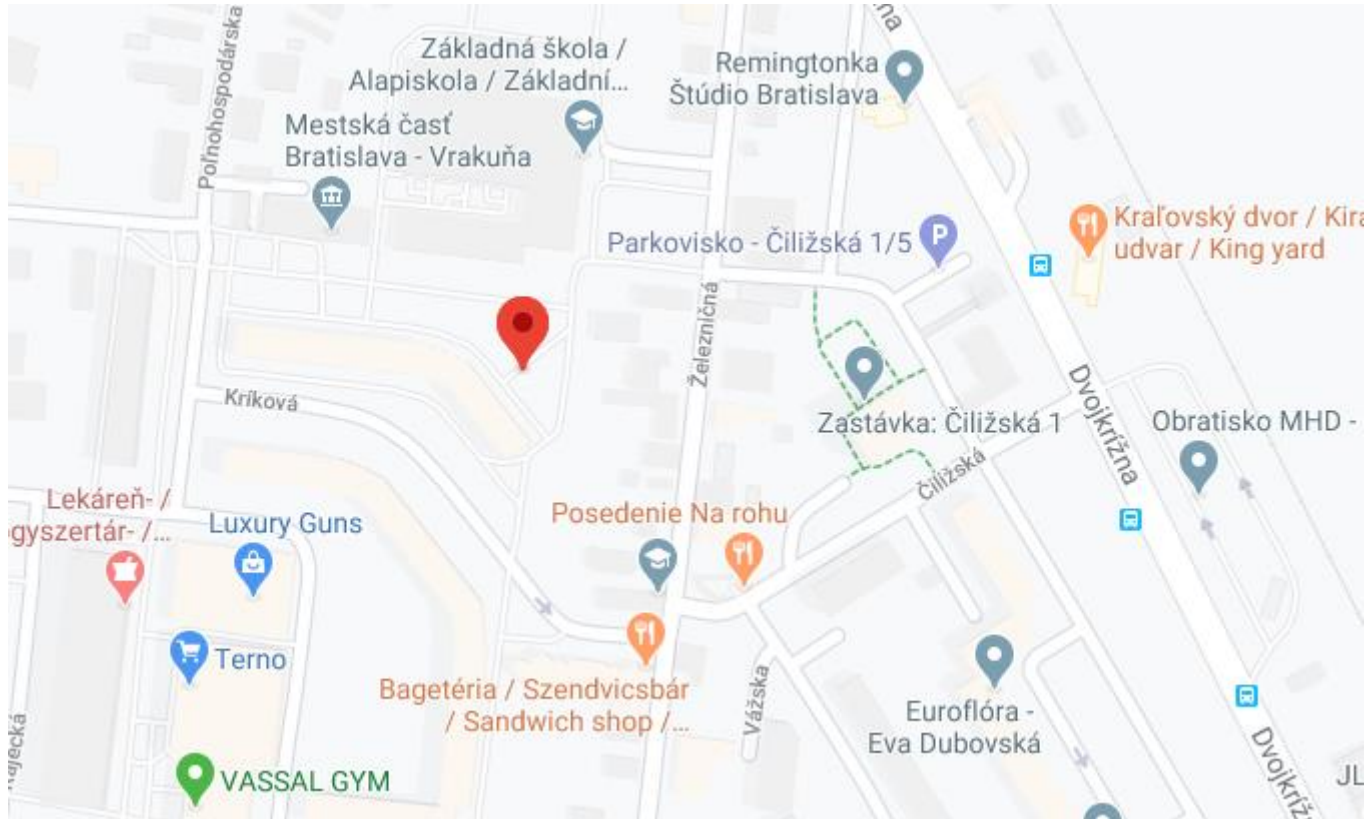
Kríková 7

Aktuálny stav: Pôvodné železné herné prvky nespĺňajú súčasné technické normy. Doplniť dopadovú plochu pod pružinový hrací prvok.

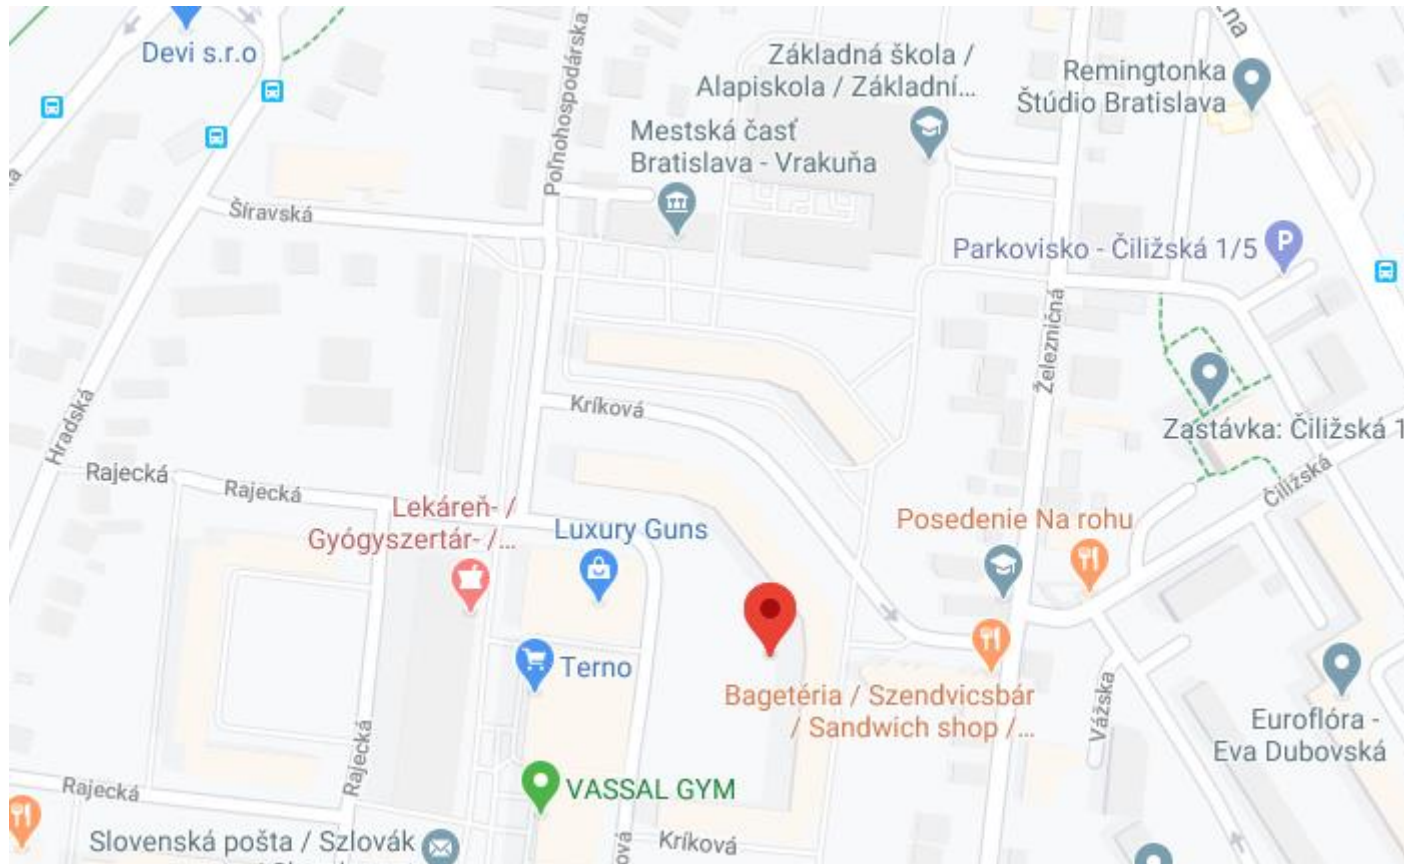
Kríková 8 - 16

Aktuálny stav: Pod drevený veľký hrací prvok zabezpečiť dopadovú plochu. Bežná údržba pružinového koníka.

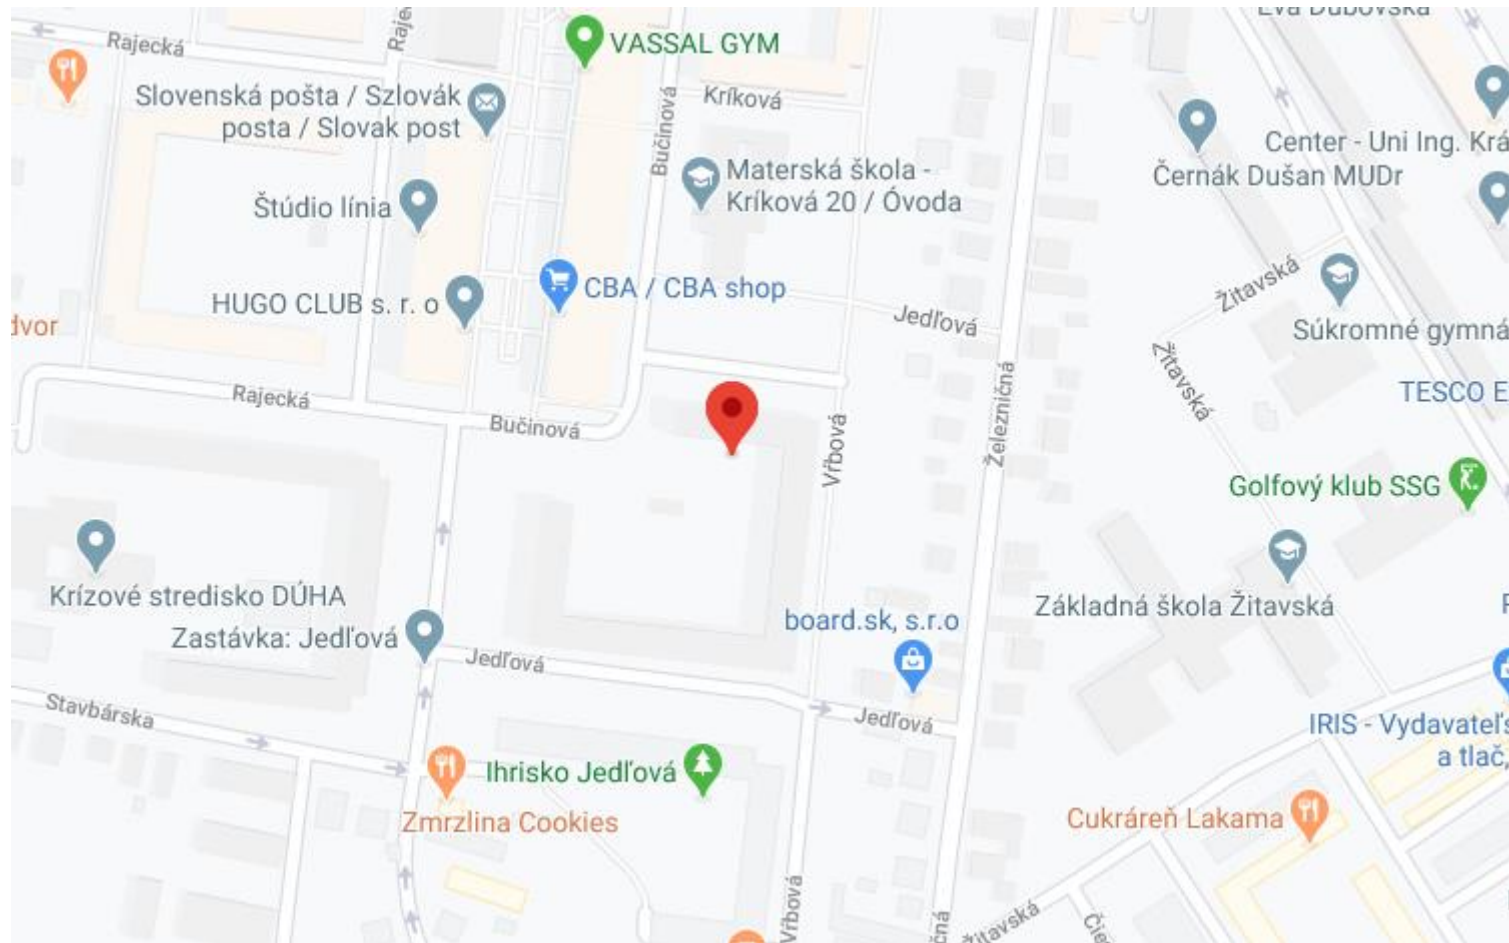
Bučinová – Vrbová 2

Aktuálny stav: Závesné hojdačky nemajú dostatočnú dopadovú plochu a majú zle umiestnené zábradlie. Poškodený sedák baby hojdačky. Premiestniť šmykľavku v pieskovisku podľa stanovenej normy mimo pieskoviska s dopadovou plochou. Pôvodné železné herné prvky nespĺňajú súčasné technické normy.

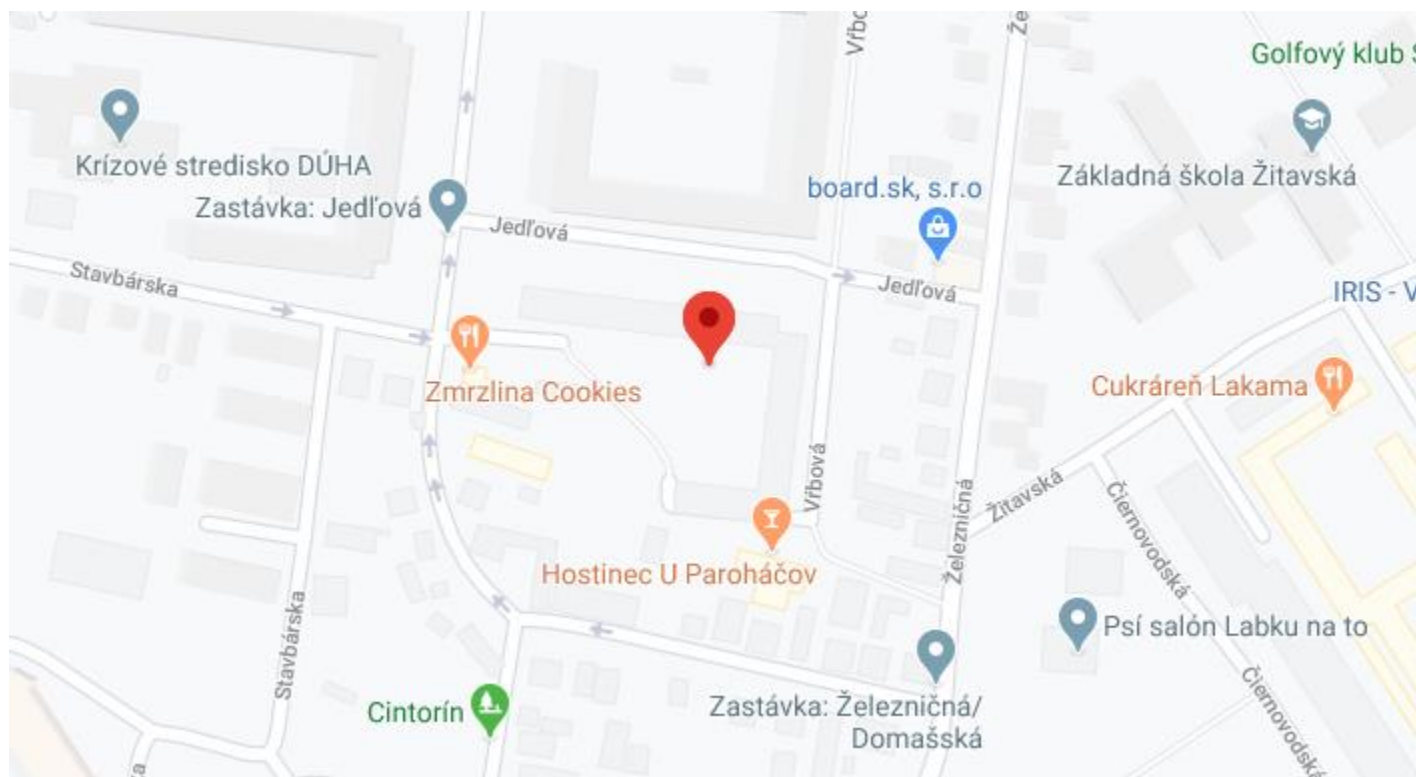
Jedľová - Vrbová

Aktuálny stav: Závesné hojdačky nemajú dostatočnú dopadovú plochu a majú zle umiestnené zábradlie. Poškodený sedák baby hojdačky. Premiestniť šmyklávkou v pieskovisku podľa stanovenej normy mimo pieskoviska s dopadovou plochou. Pôvodné železné herné prvky nespĺňajú súčasné technické normy. Pružinová hojdačka má poškodený sedák.

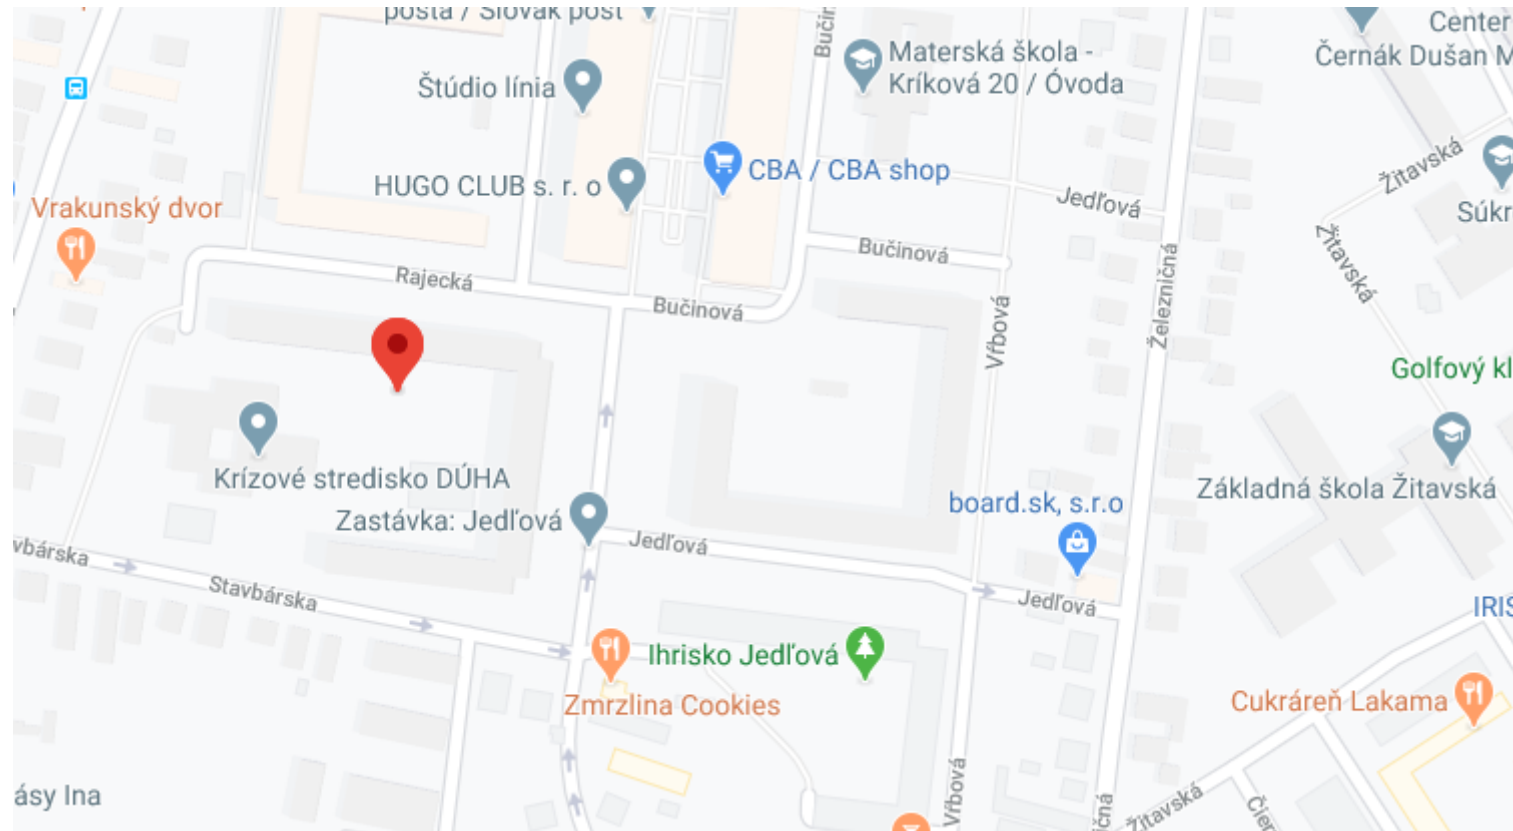
Stavbárska - Poľnohospodárska

Súčasný stav: Premiestniť šmykľavku v pieskovisku podľa stanovenej normy mimo pieskoviska s dopadovou plochou. Vahadlové hojdačky sú poškodené na zvaroch, resp. sú neschopné prevádzky. Závesné hojdačky nemajú dostatočnú dopadovú plochu a zle umiestnené zábradlie.

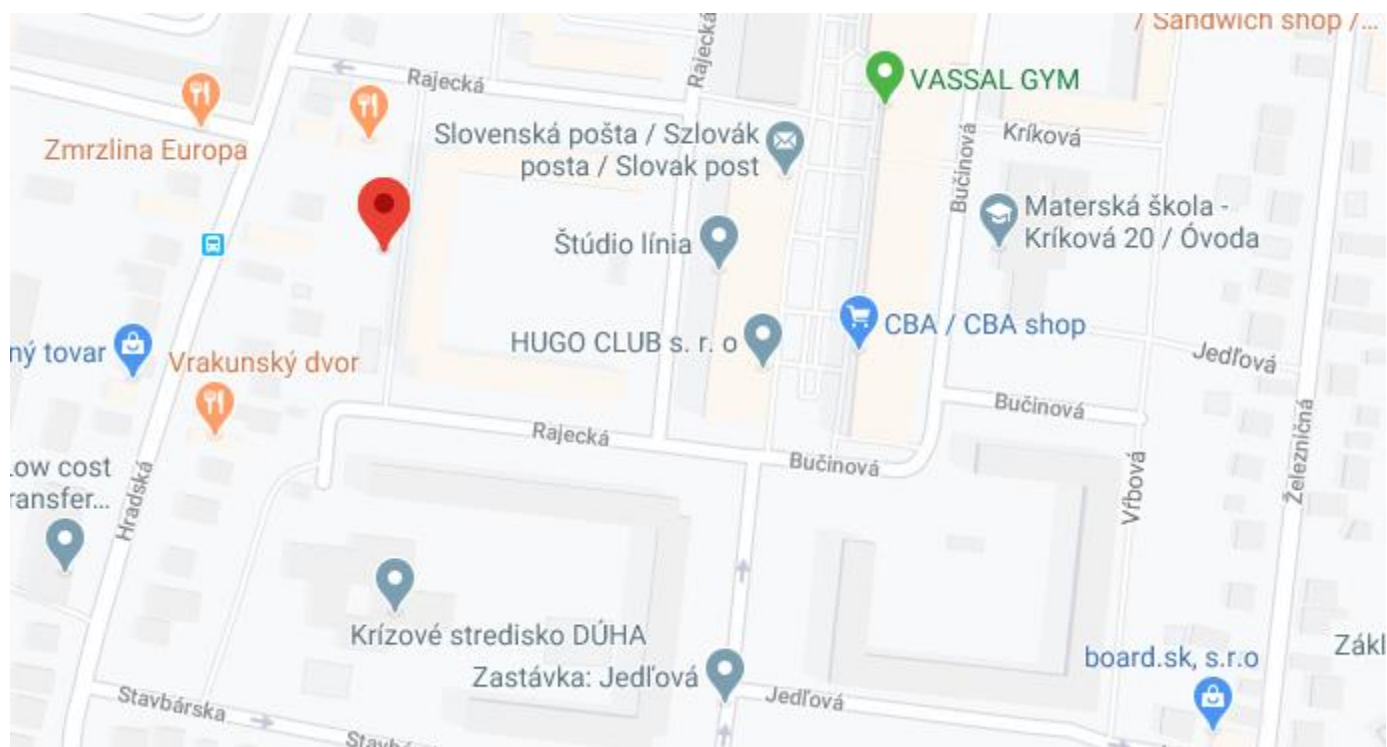
Rajecká 26

Aktuálny stav: Hracie prvky nespĺňajú požiadavky na súčasné technické normy. Odporúčenie – demontáž hracích prvkov.
