Mestská časť Bratislava – Vrakuňa

Audit

detských ihrísk

Aktualizácia: marec 2020

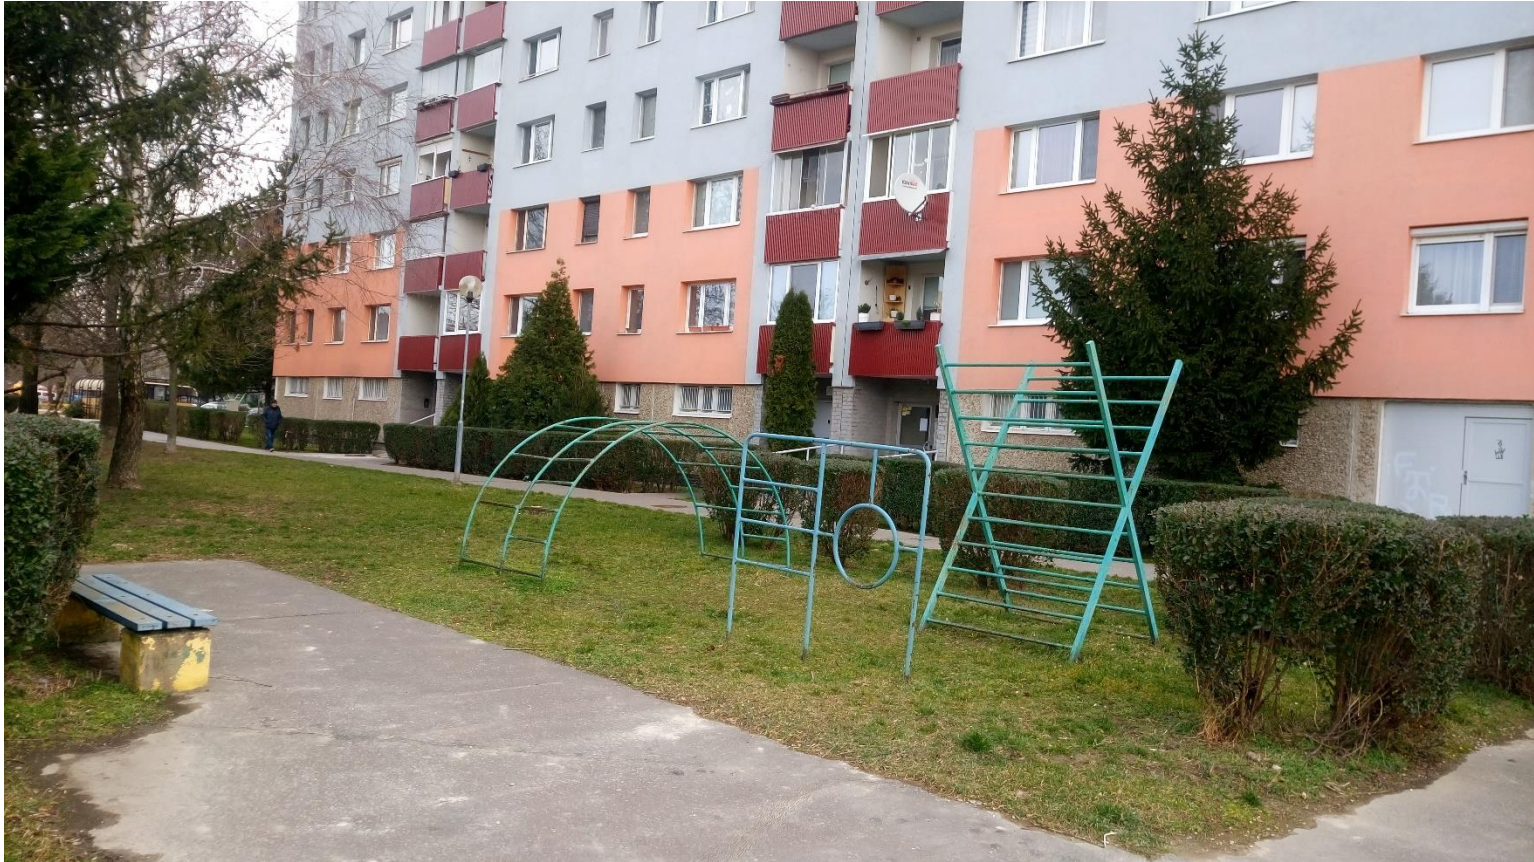
Rajecká 26

Aktuálny stav: Hracie prvky nespĺňajú požiadavky na súčasné technické normy. Odporúčenie – demontáž hracích prvkov.

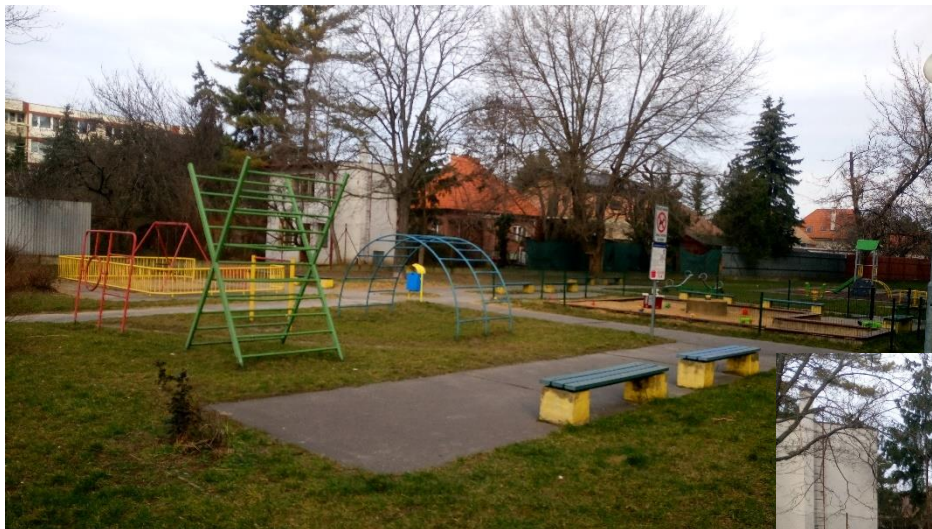
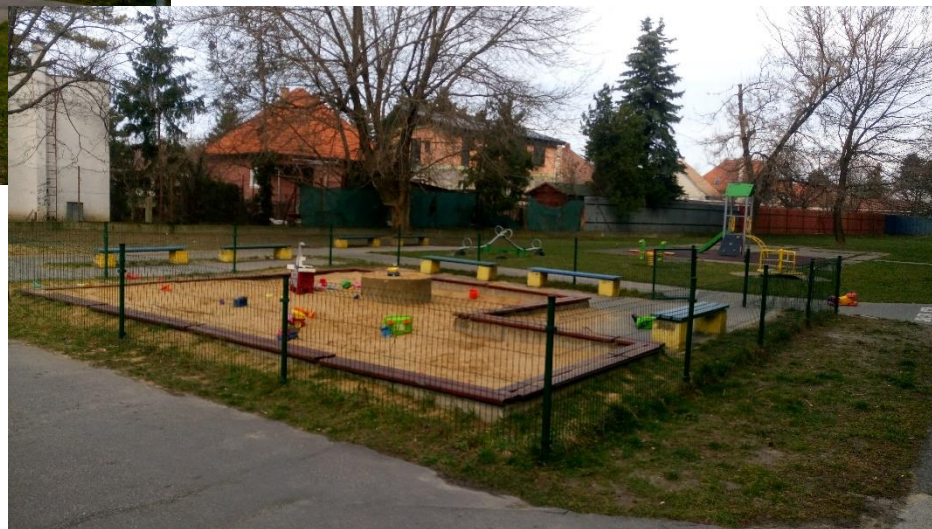
Rajecká 8 - 10

Aktuálny stav: Staré preliezky z kovovej konštrukcie nespĺňajú súčasné normy v umiestnení podľa bezpečnej vzdialenosti. Odporúčanie – demontáž týchto prvkov. Pri prvkoch s vynúteným pohybom je potrebné vyriešiť dopadovú plochu – 4 hracie prvky.

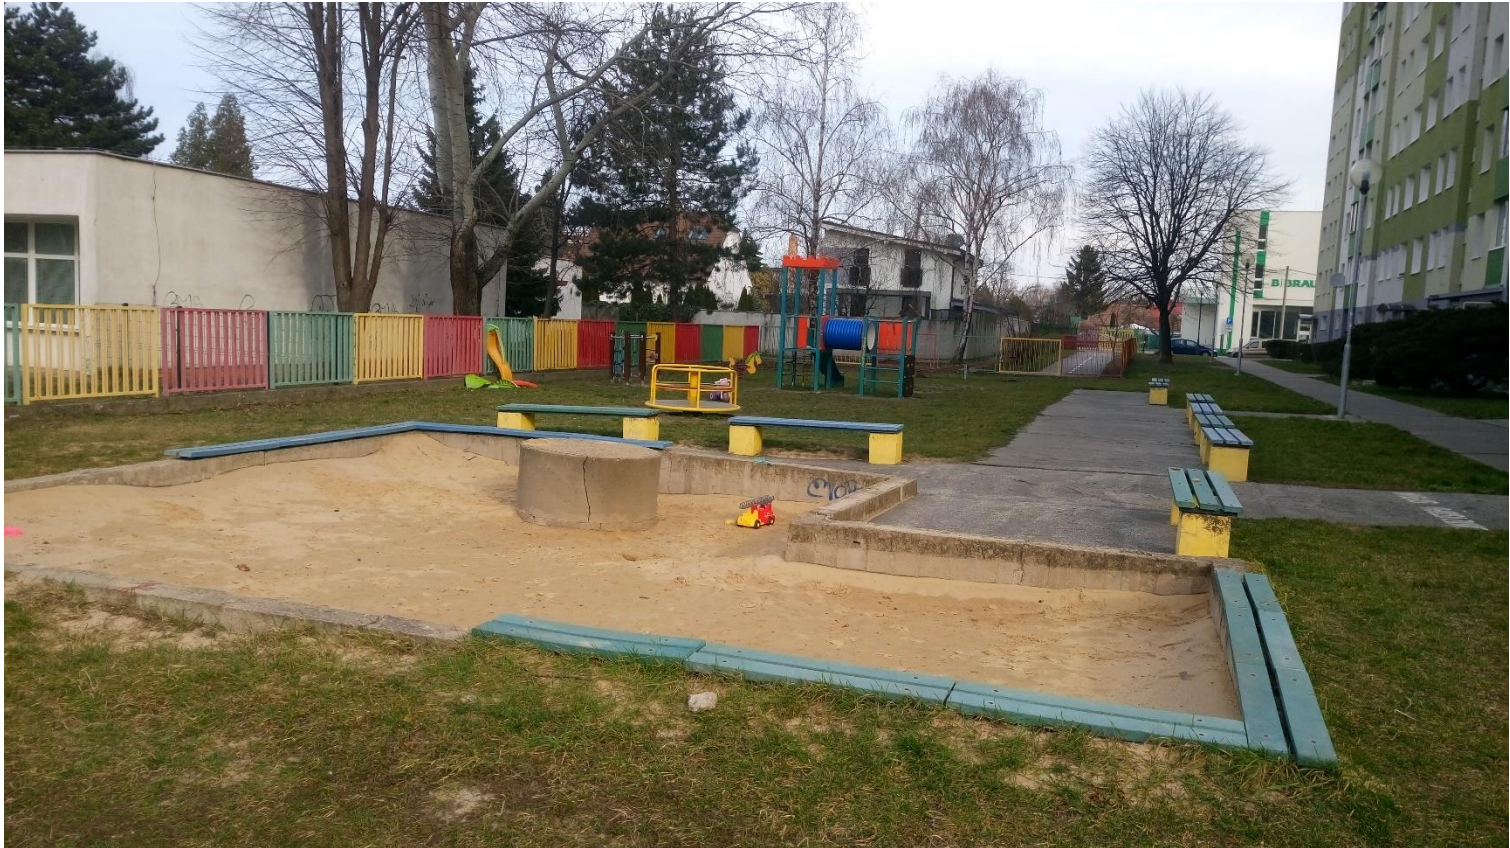
Šíravská - Poľnohospodárska

Súčasný stav: Pod všetky hracie prvky je potrebné vyriešiť dopadovú plochu, t.j. 5 hracích prvkov.

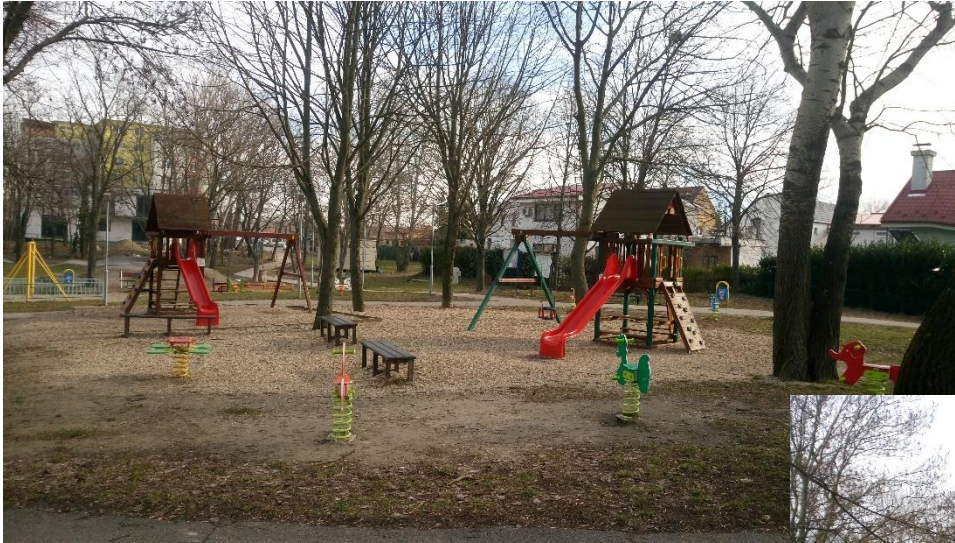
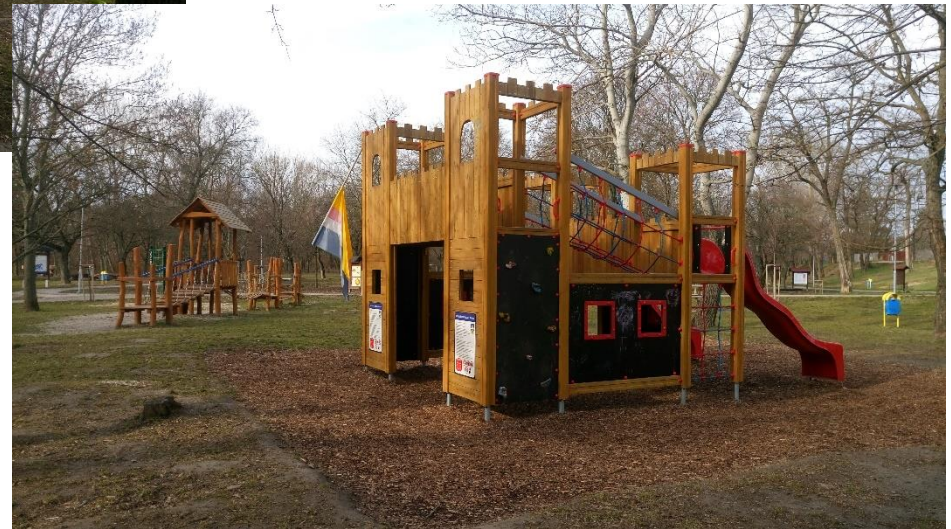
Lesopark

Aktuálny stav: Lanovka a hrad majú nedostatočnú hrúbku dopadovej plochy (kôra). Veľká drevená preliezka má na šírku nedostatočnú dopadovú plochu (štrk). Šmykľavka s hojdačkou – potrebné doplniť chýbajúcu dosku.

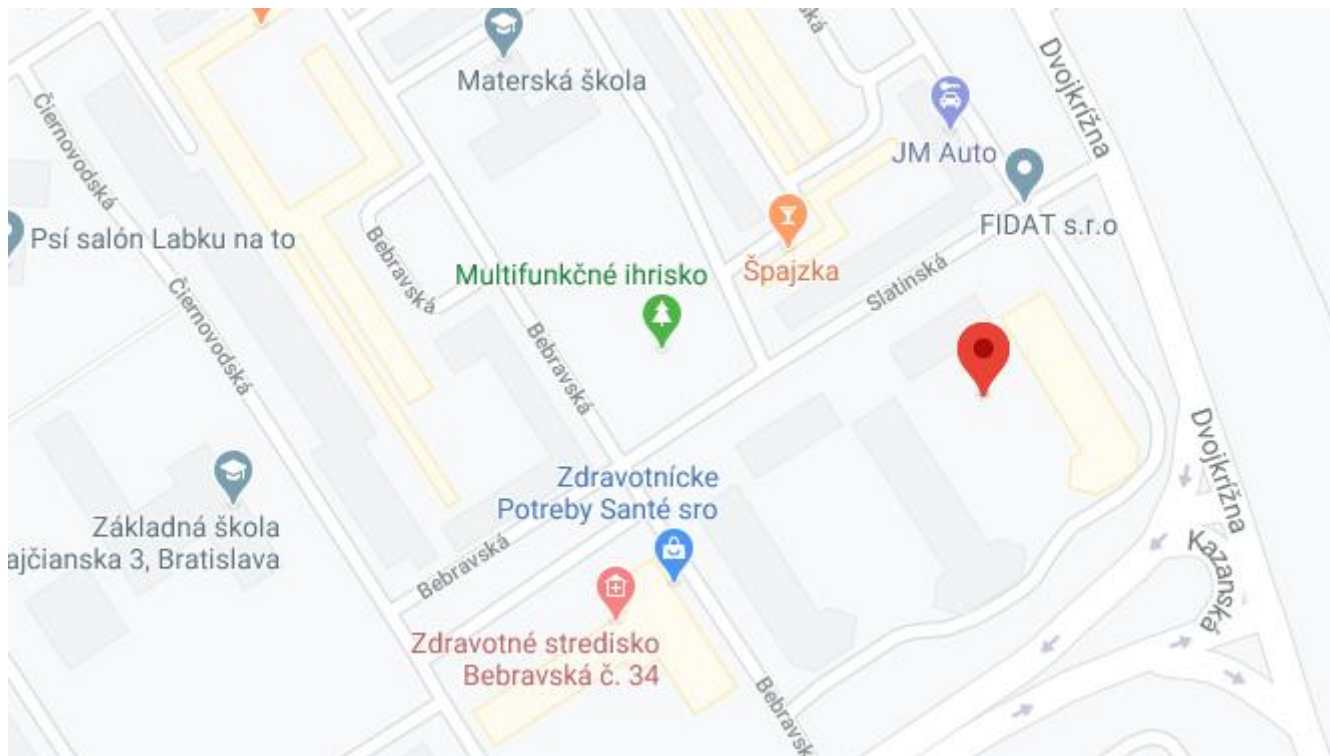
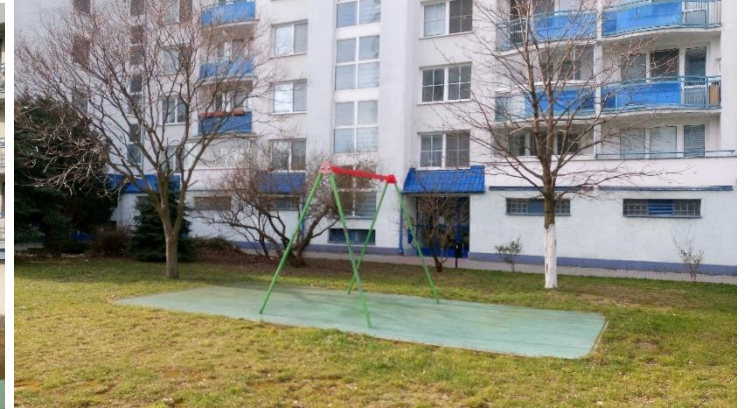
Slatinská - Dvojkřížna

Aktuálny stav: Pod nosníkom hojdačky nie je dostatočná dopadová plocha a chýbajú závesné hojdačky. Lanový most má poškodené krytky a nedostatočnú dopadovú plochu. Drevený most má poškodený náter. Veľká drevená preliezka má poškodené zábradlie, chýbajú niektoré diely.

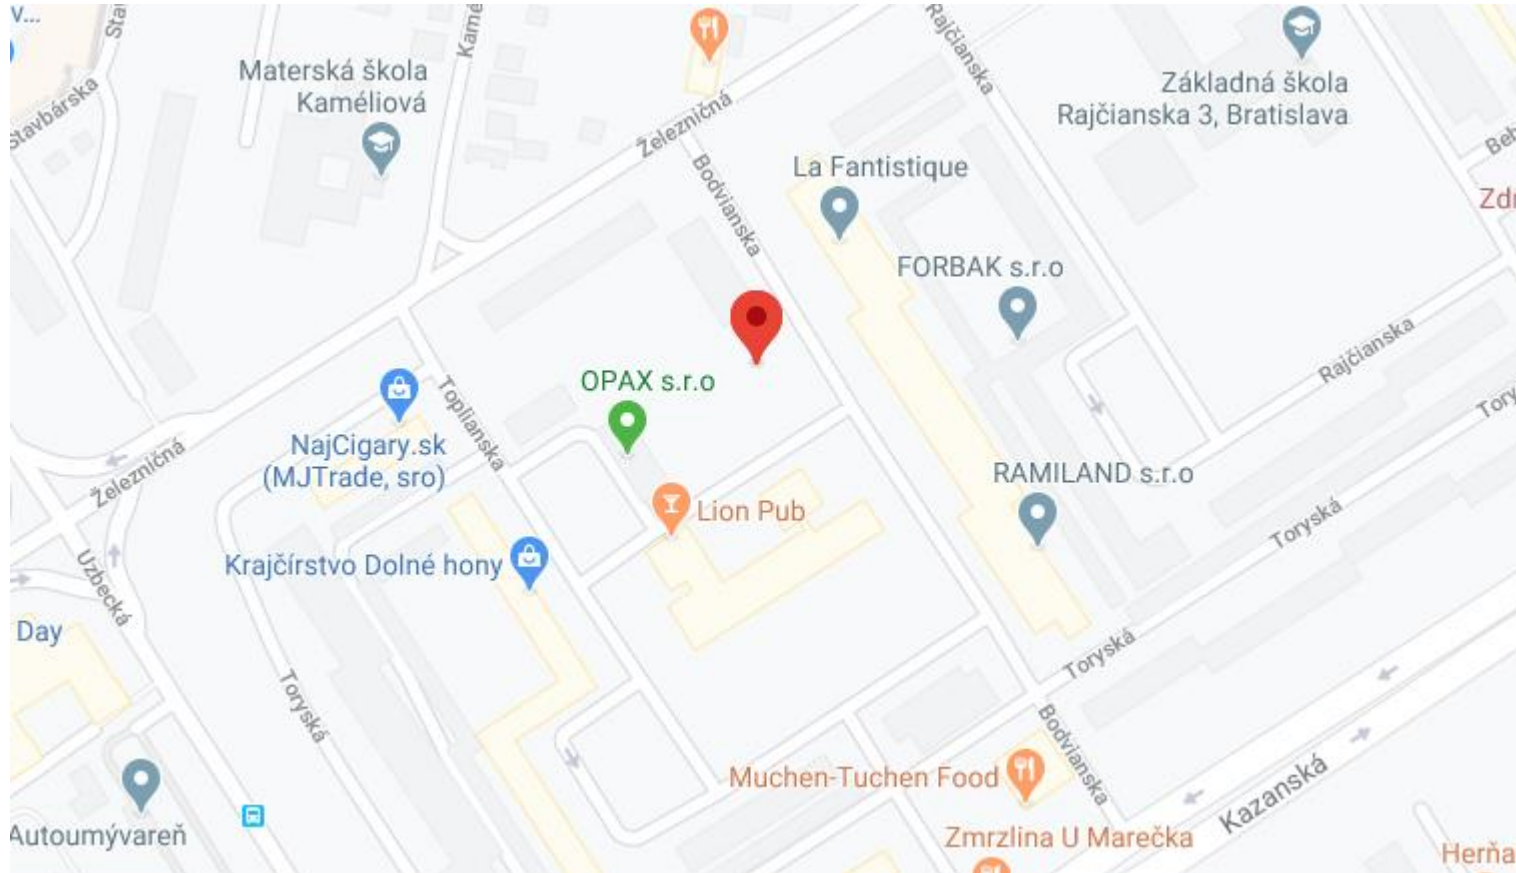
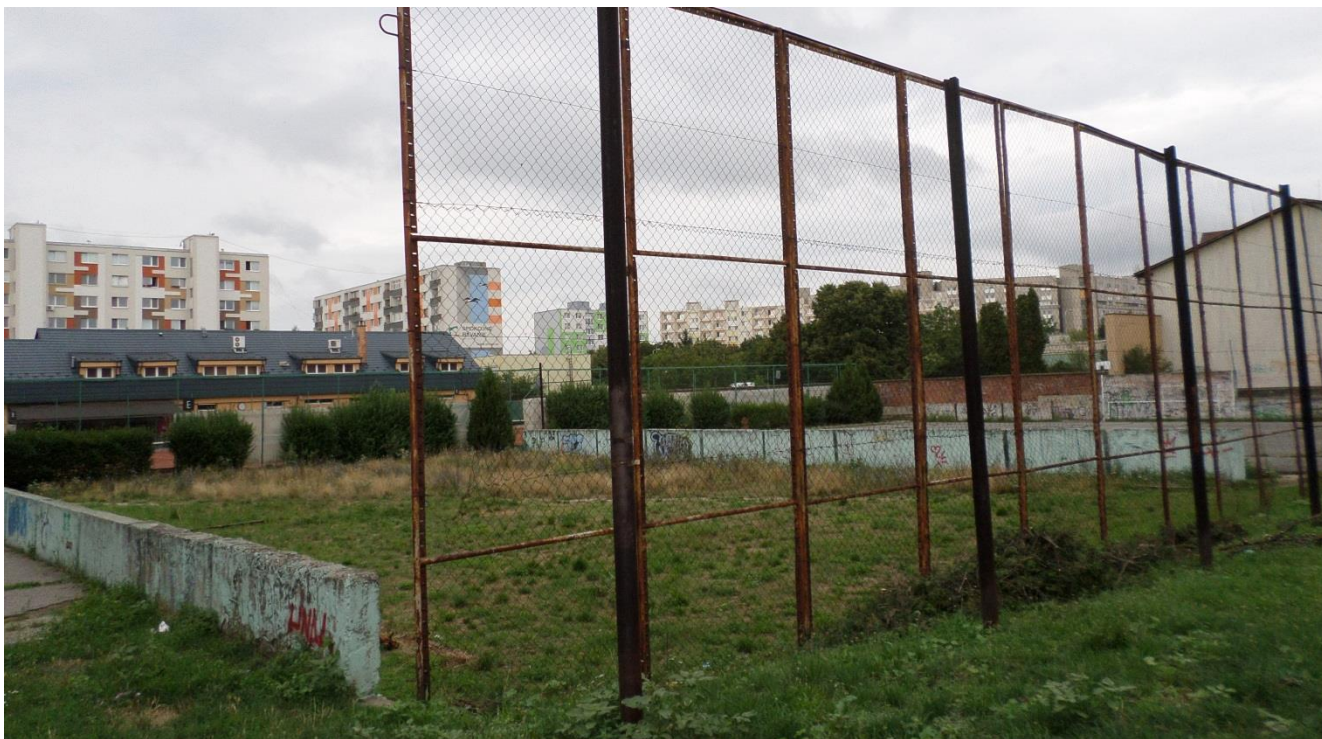
Toplianska – pri kurtoch

Aktuálny stav: Nie sú osadené žiadne detské prvky, nespĺňa kritériá detského ihriska. Na základe uvedeného nebola vykonaná revízia.

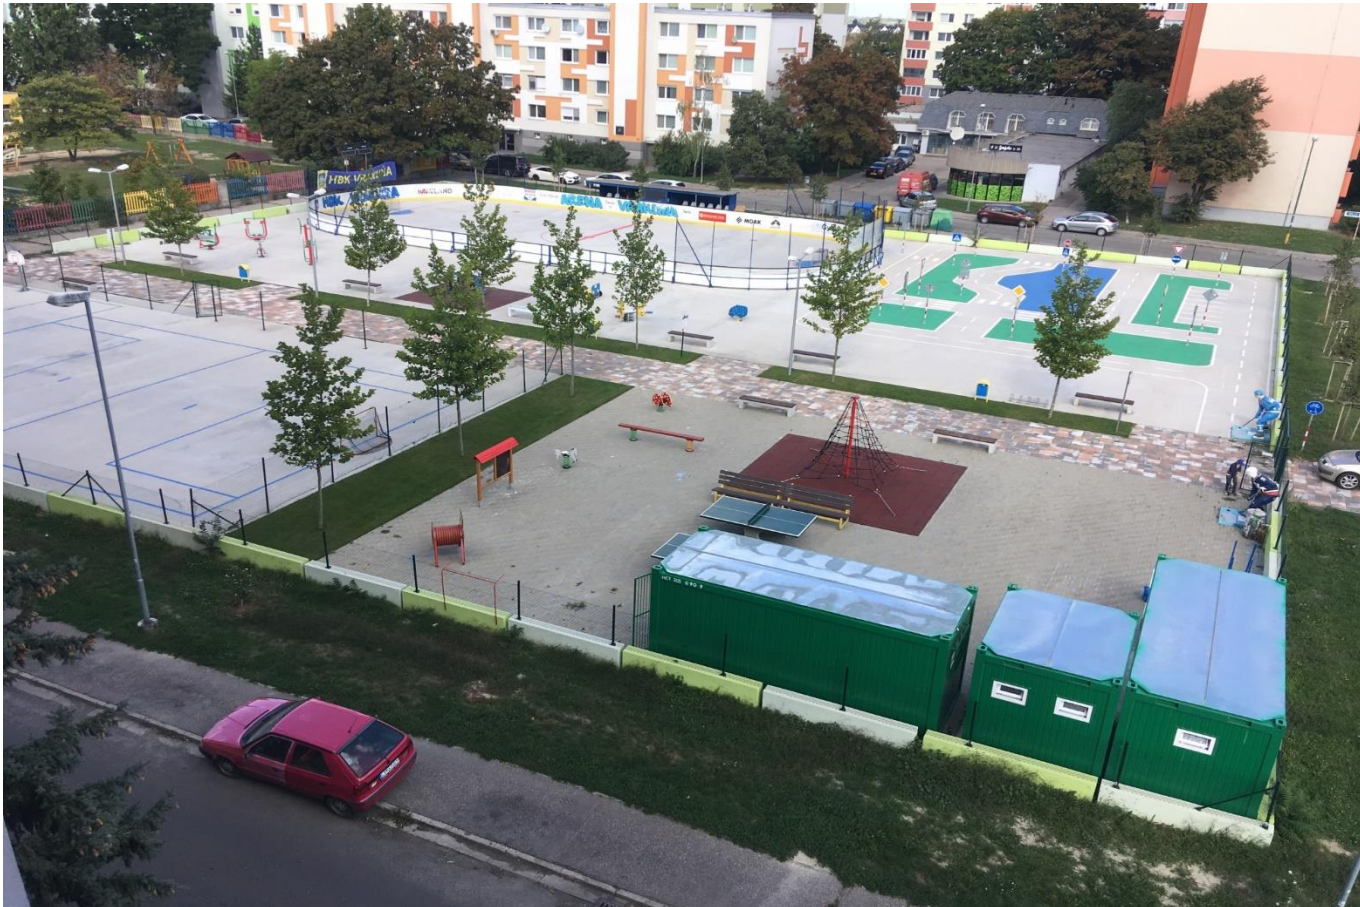
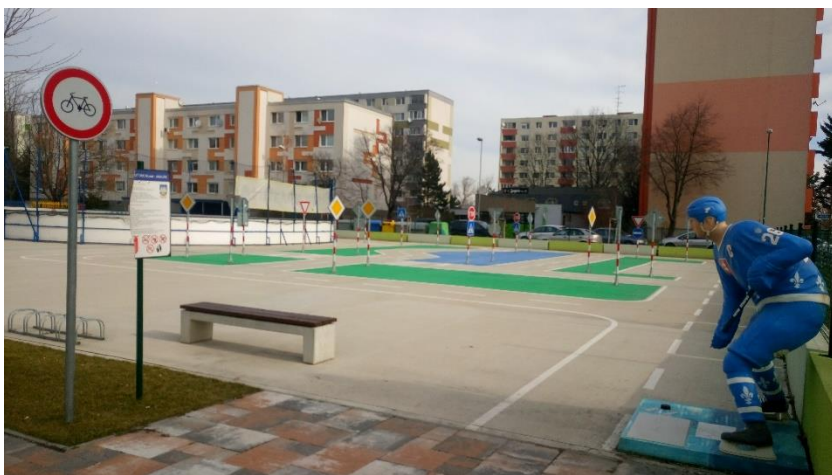
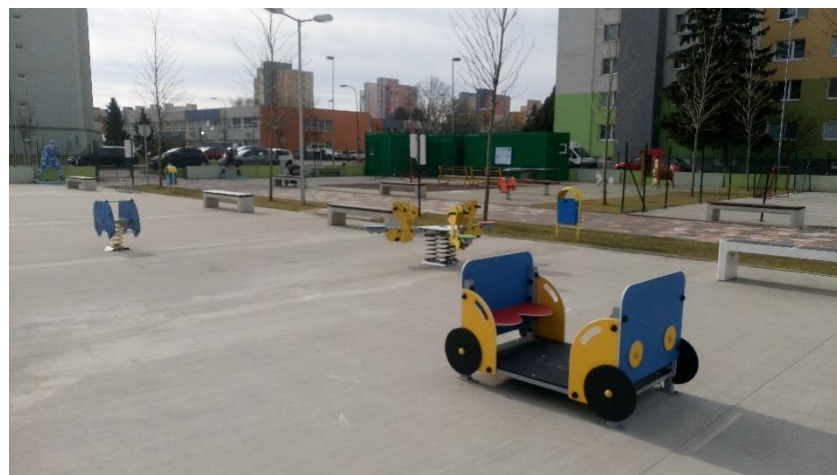
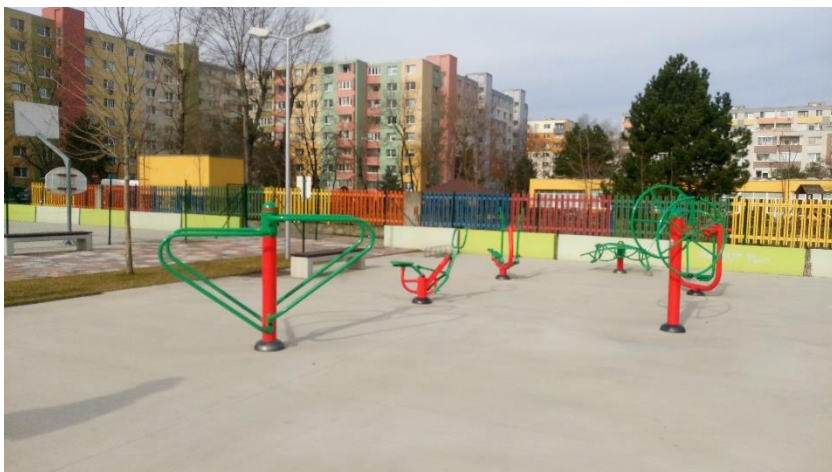
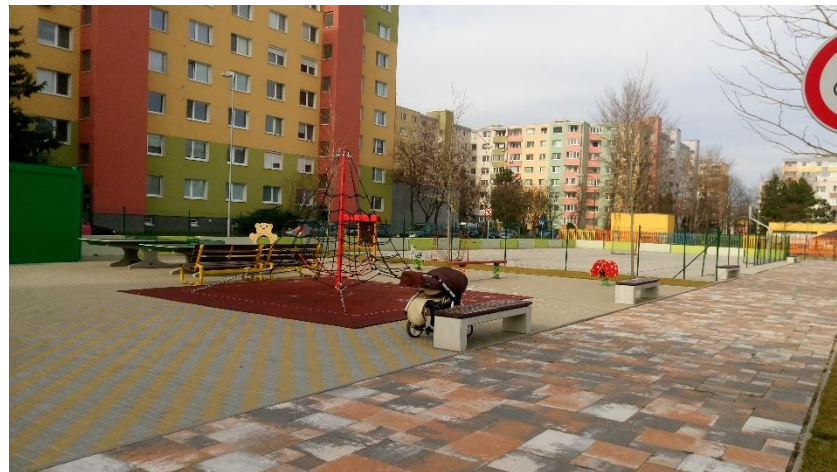
Hnilecká - Bebravská

Aktuálny stav: Pružinové herné prvky nemajú vybudovanú dopadovú plochu, sú osadené v betóne.

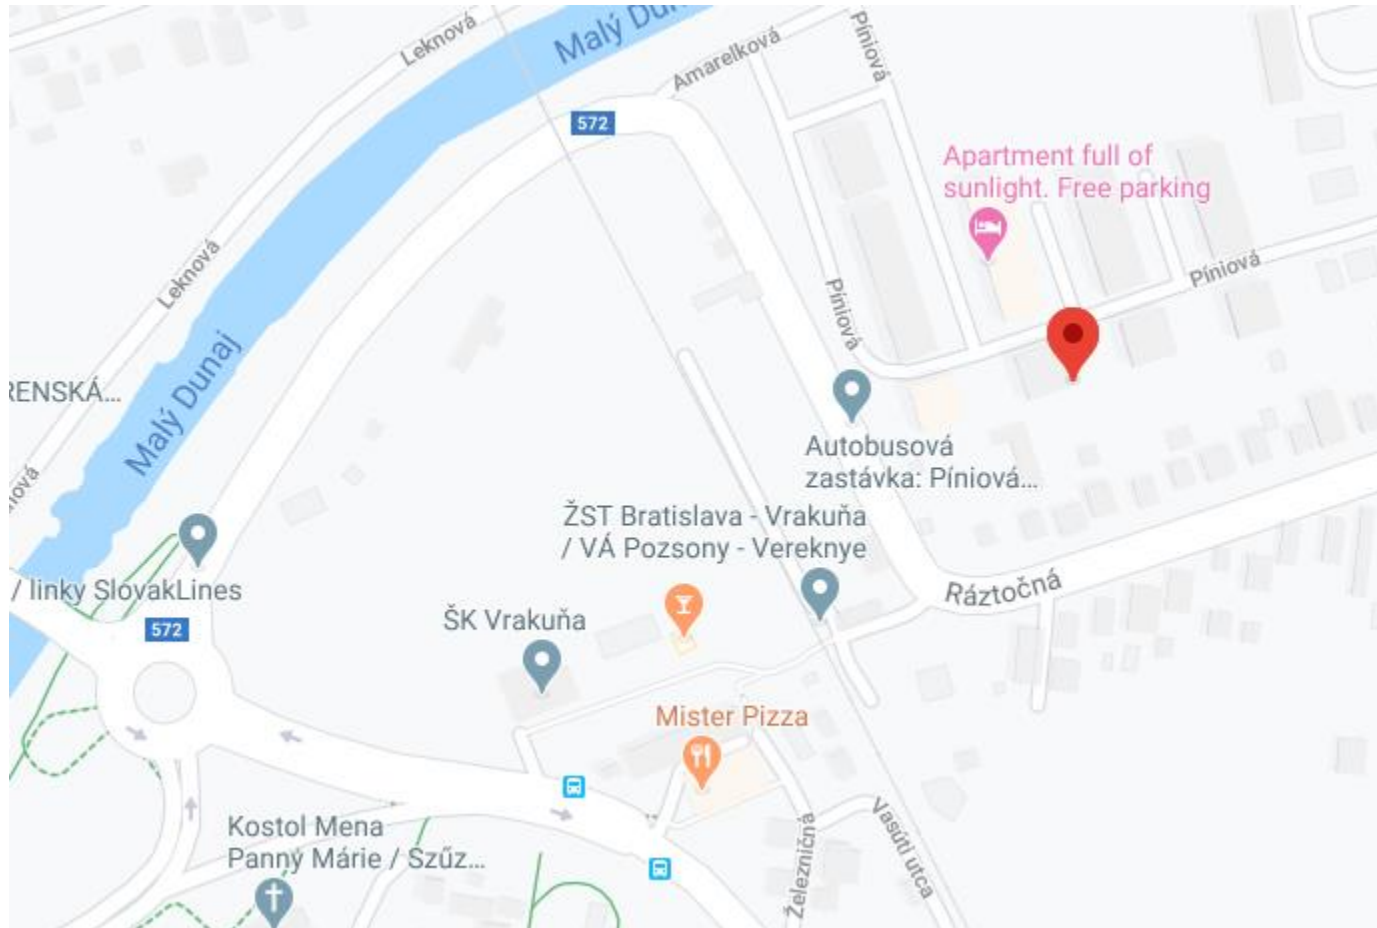
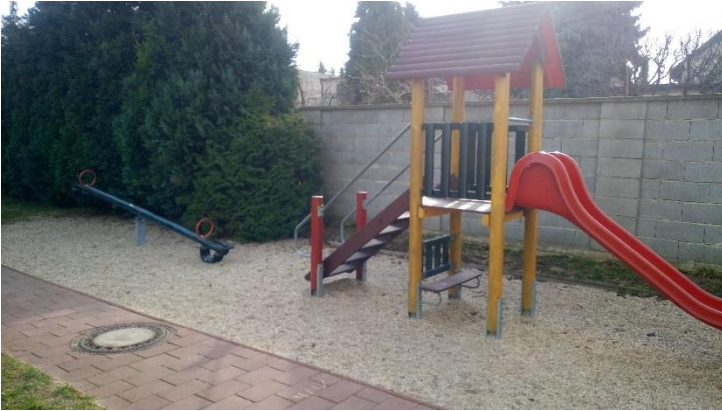
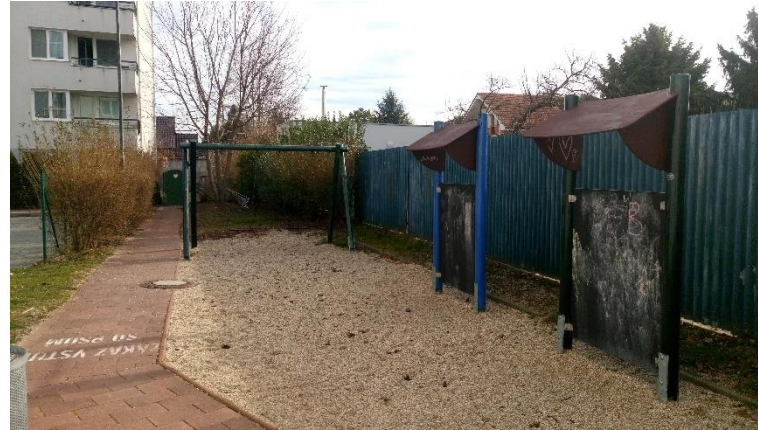
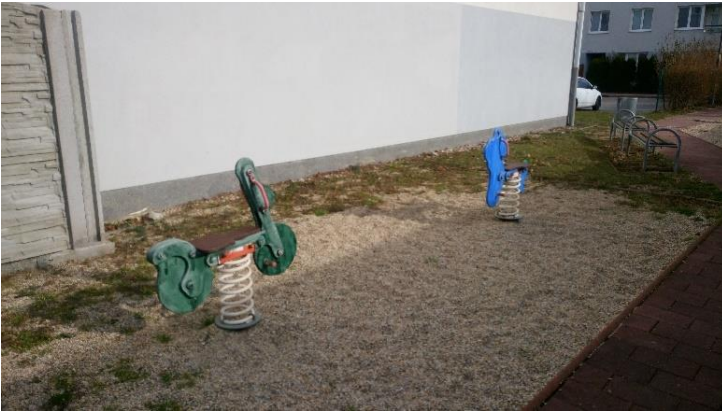
Píniová

Aktuálny stav: Je potrebné vymeniť poškodené krytky na dvoch pružinových prvkoch a utiahnuť spoje – bežná údržba.

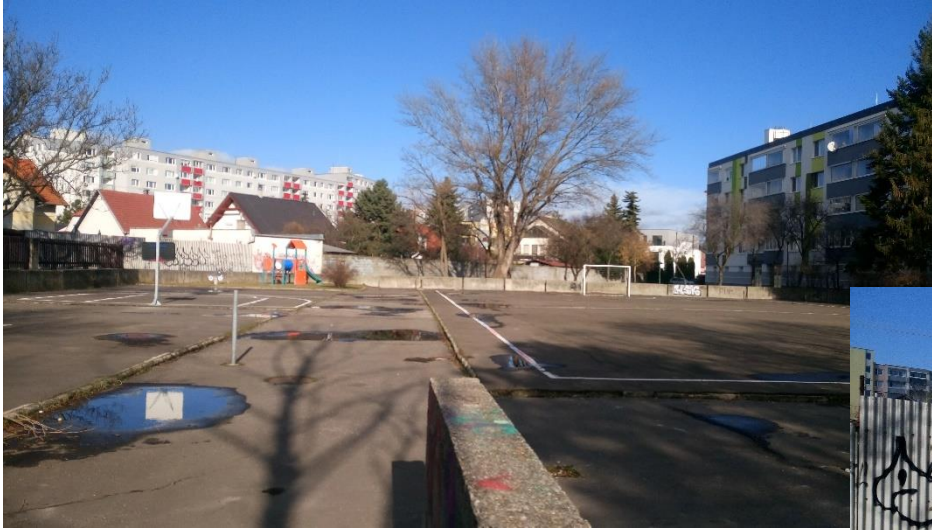
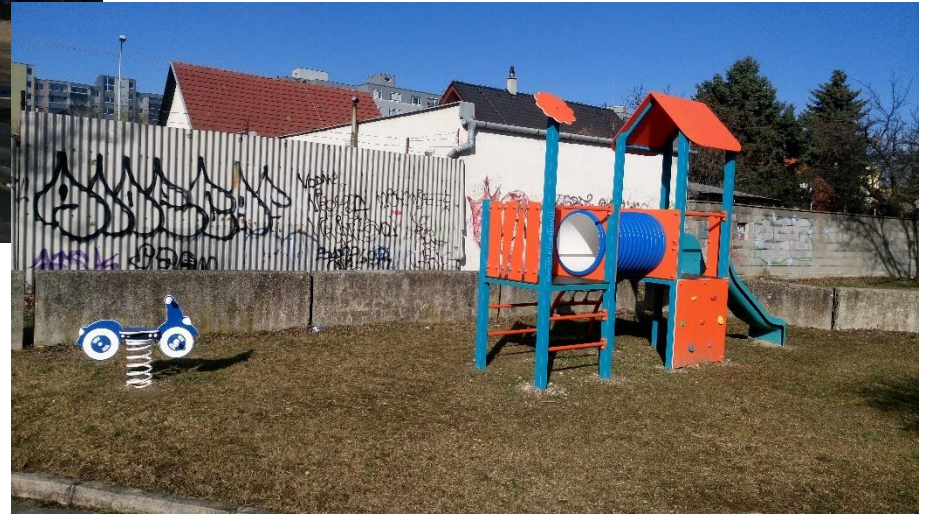
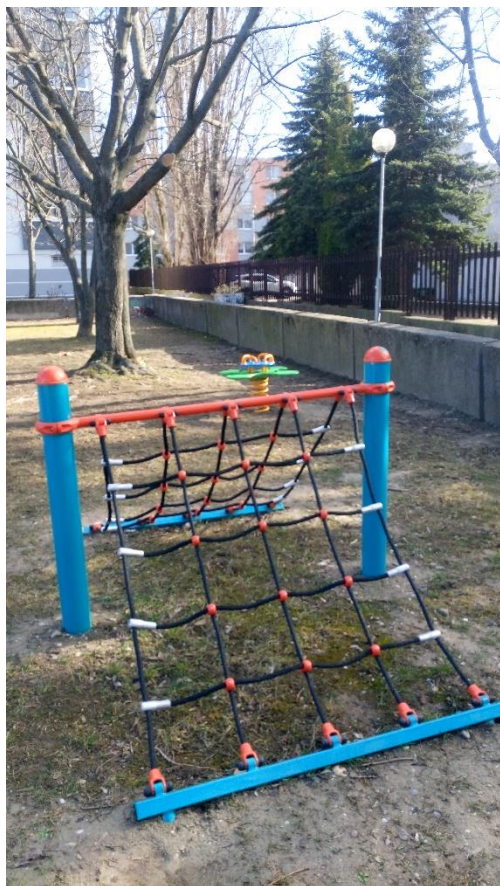
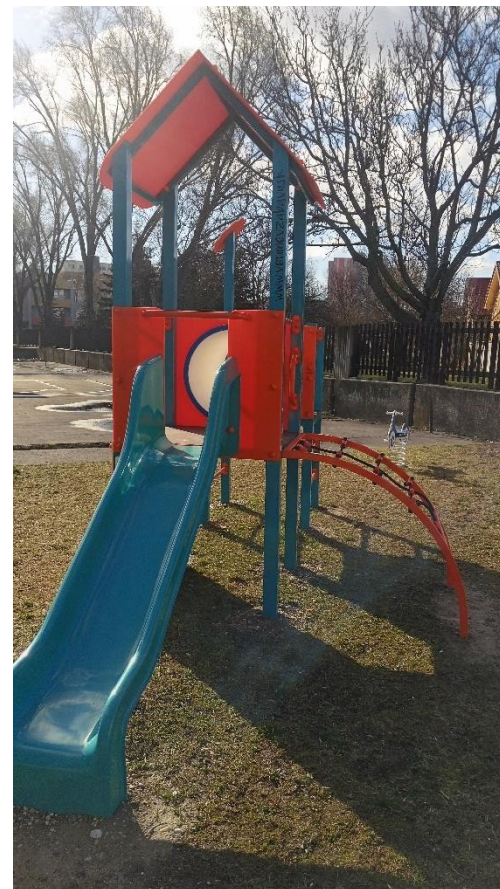
Vážska

Aktuálny stav: Herné prvky sú stabilne zabudované. Dopadová plocha pod pružinovým štvorsedákom a lanovou preliezkou je nedostatočná.
