## Imisná situácia v Podunajských Biskupiciach

**August 2022**

Prehľad nameraných imisných koncentrácií

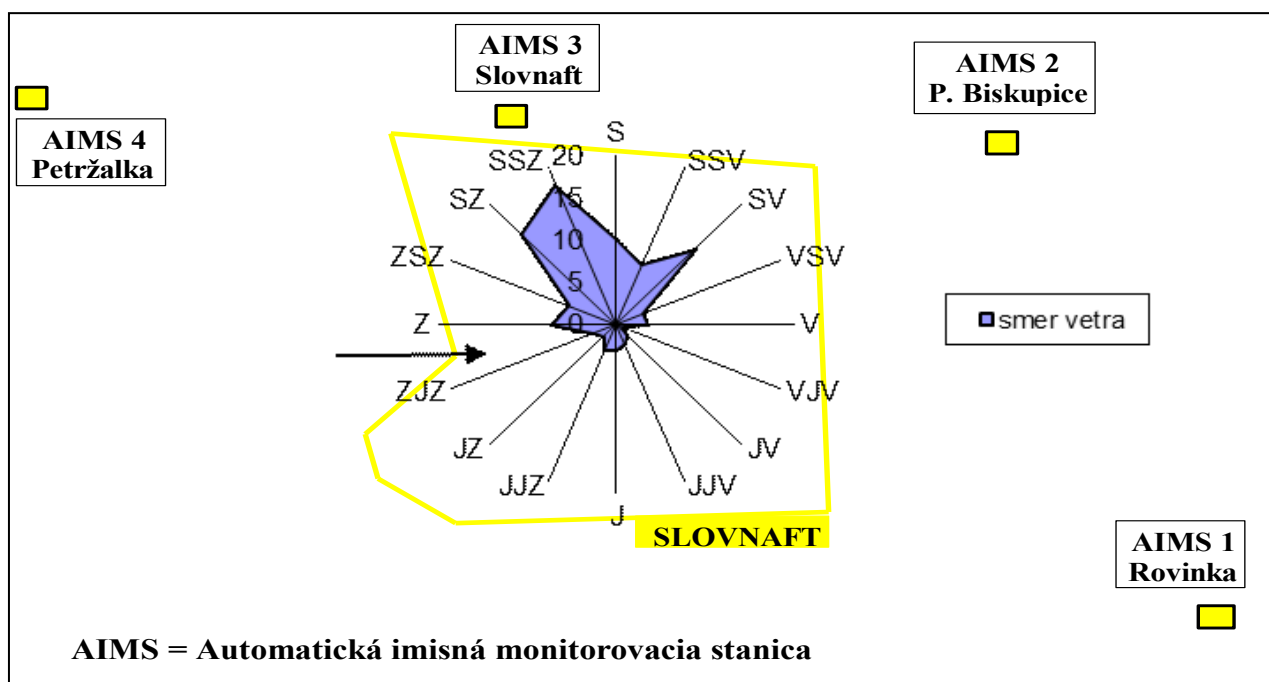
Graf: Veterná ružica

Prevládal SSZ vietor (17,88%). Smer vetra na mestskú časť Podunajské Biskupice t.j. JZ až ZJZ smer sa vyskytoval 4,84%.
